Informe de Gestión:

TV PÚBLICA:

RADIO NACIONAL:

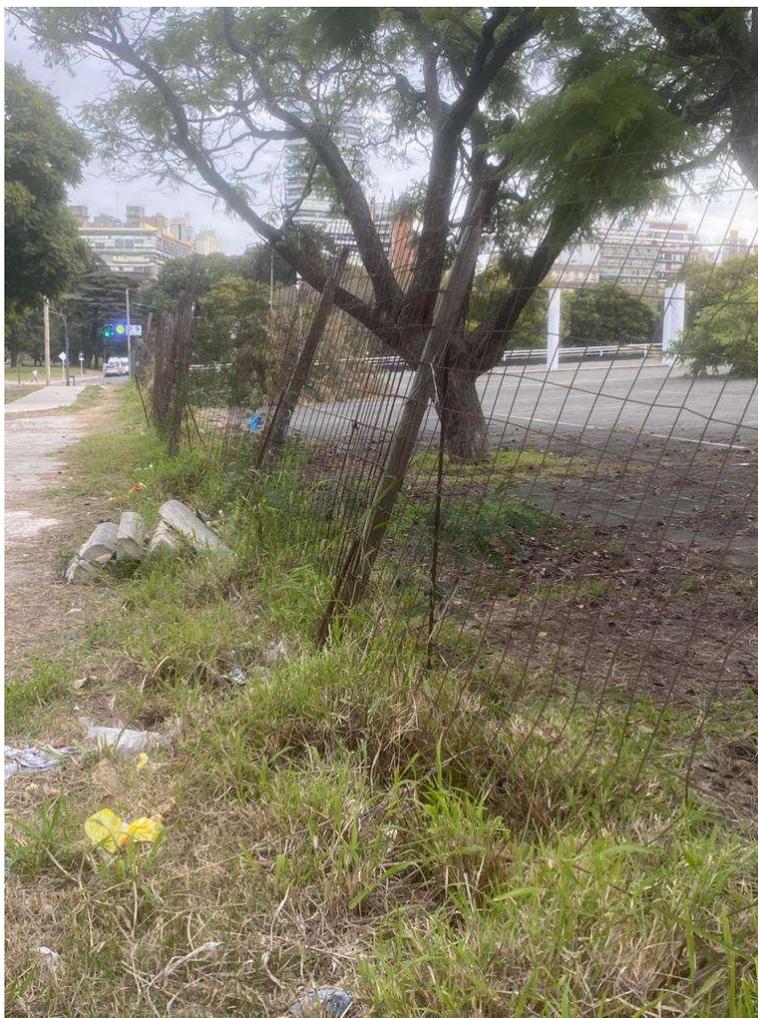
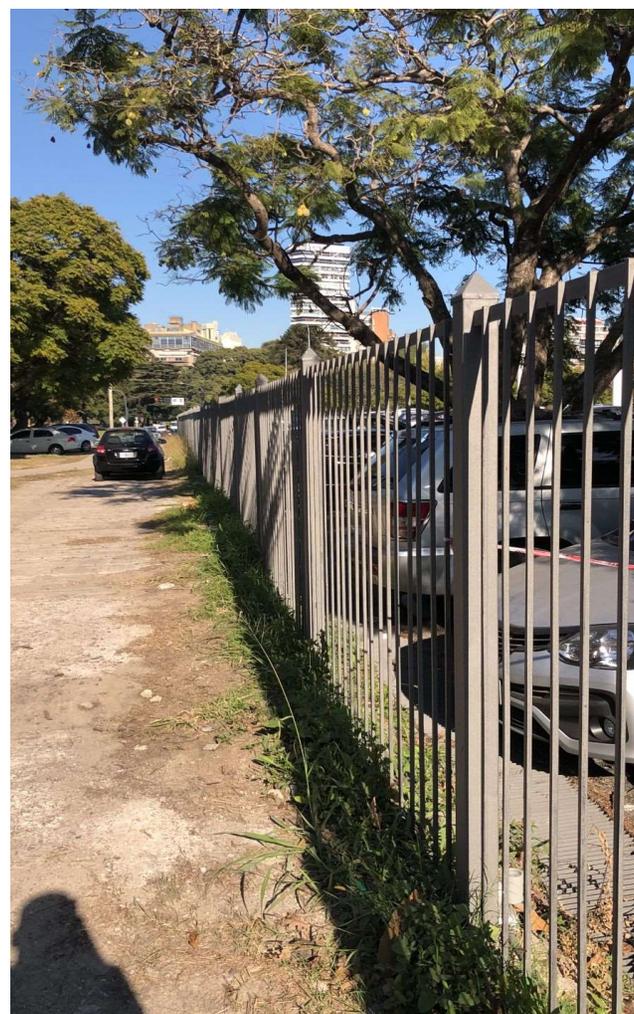
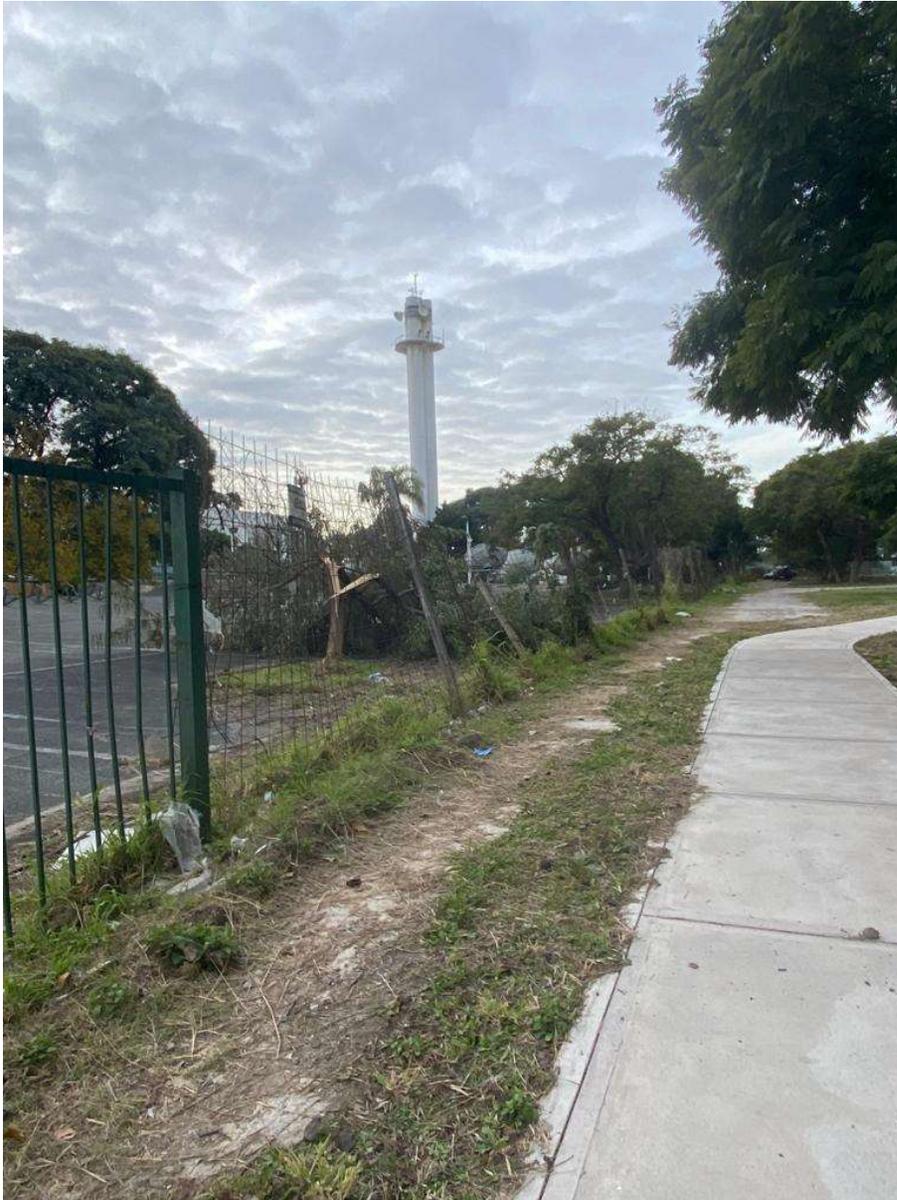
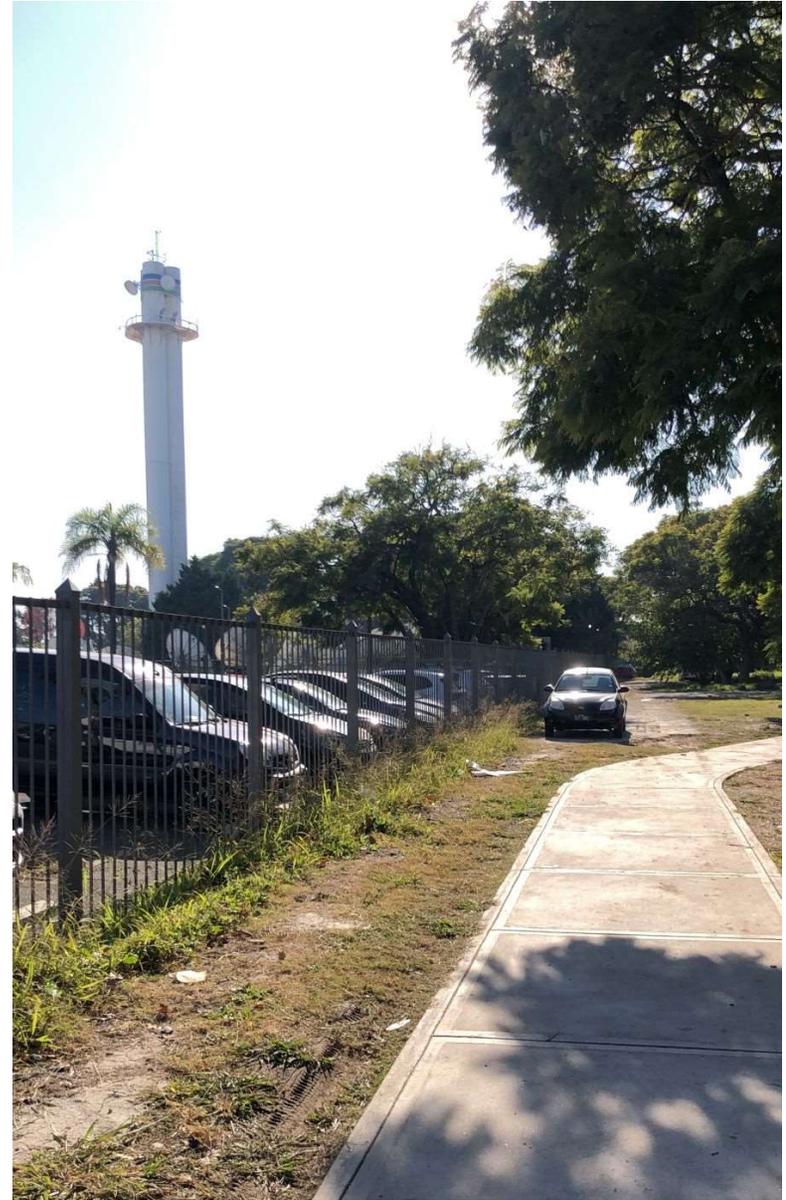
Ejecución de reja lateral y canaletas de desagüe:

Incluyo el retiro de montículos de tierra acumulados sobre la azotea, incluyendo el desmalezamiento, el retiro del cerco provisorio existente y la limpieza total de la canaleta en la totalidad del frente ubicado sobre calle Austria. Las tareas también incluyeron la ejecución y colocación de más de veinte paneles de reja metálica nueva, y la fabricación y/o reparación de más de cincuenta rejas tipo guardaganado sobre el total del cerramiento lateral de calle Austria.

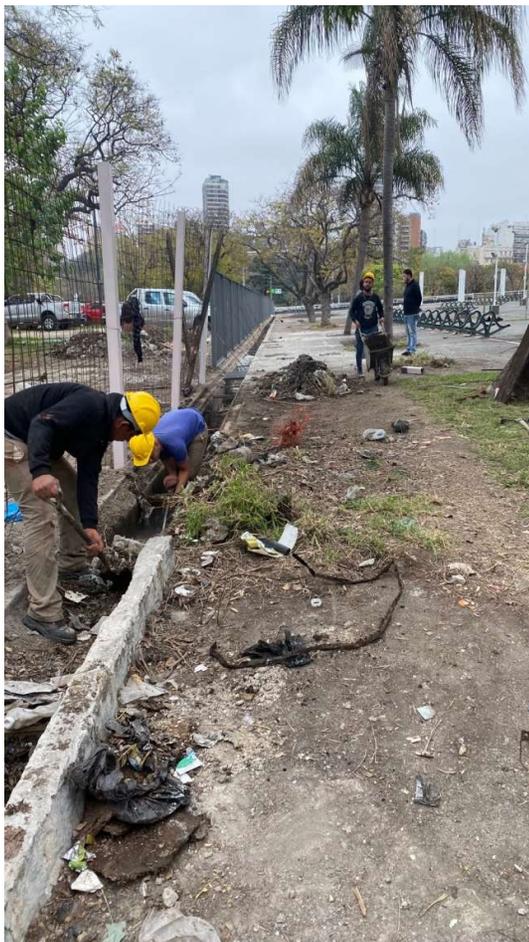
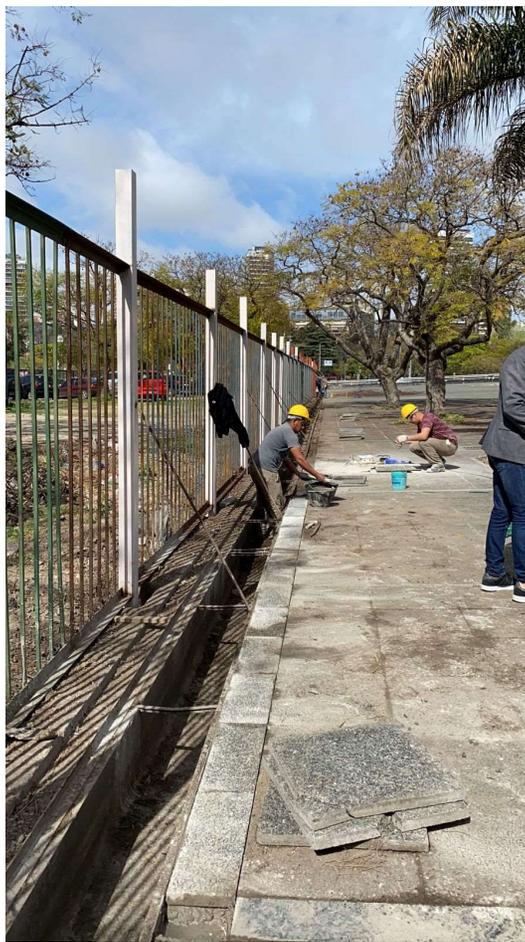
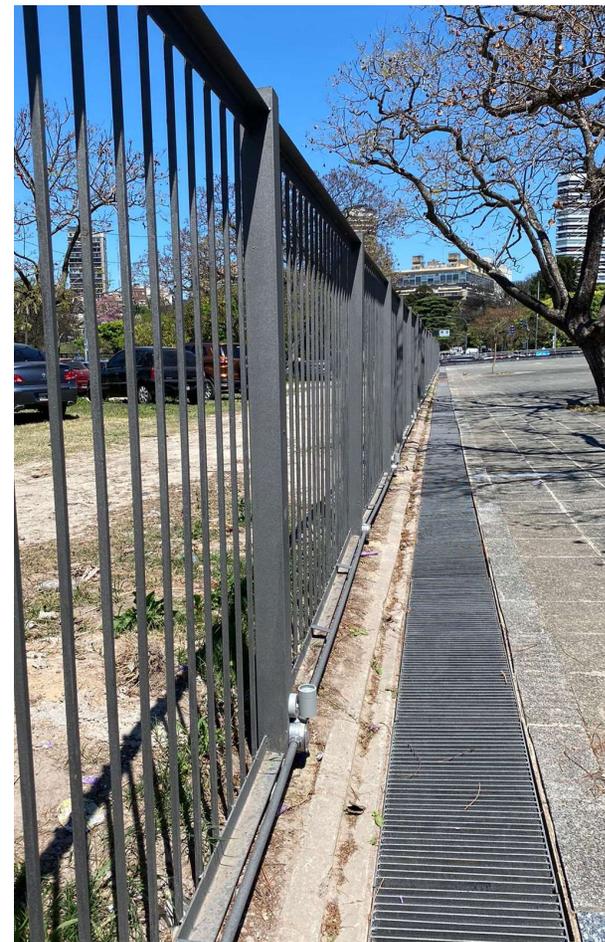
Dentro de las tareas de albañilería en el sector se incluyó la reparación de rajaduras y amure de marcos en canaleta de desagüe sobre calle Austria. Como también así la reparación de grietas y material suelto en primer sector del canal de desagües generales.

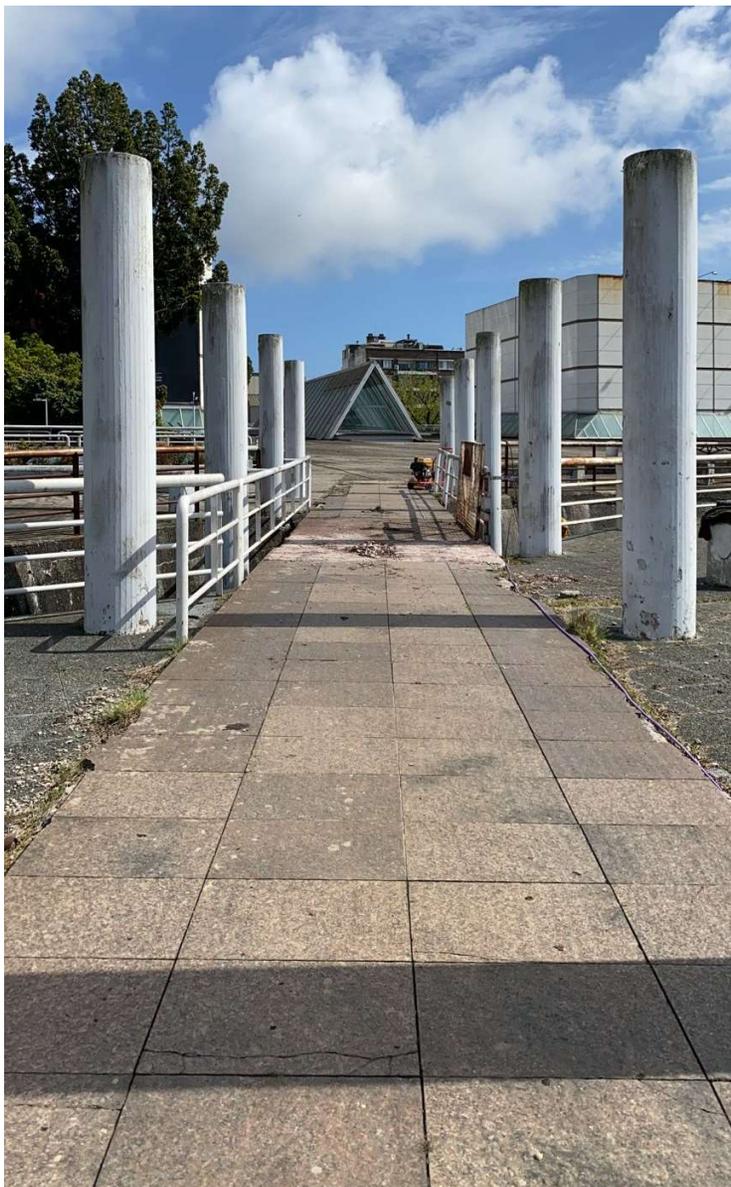
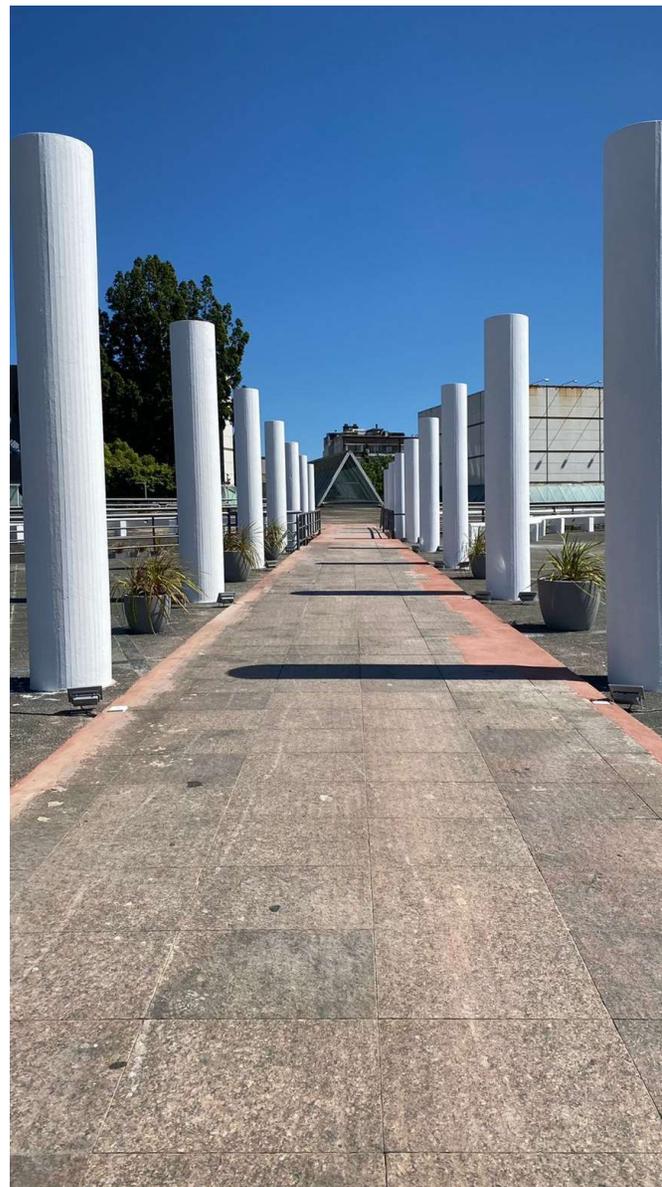
Tareas de Limpieza en sector de terraza e Hidrolavado del Canal pluvial

Como tarea inicial se procedió al retiro de desechos, escombros, vegetaciones en el sector de terraza y se realizó el hidrolavado de laterales y piso del canal

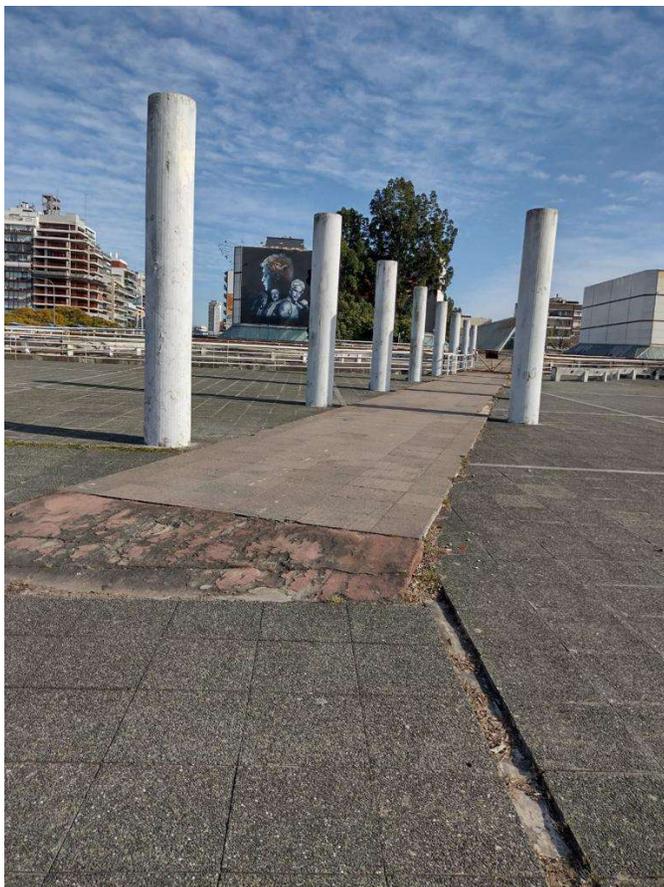
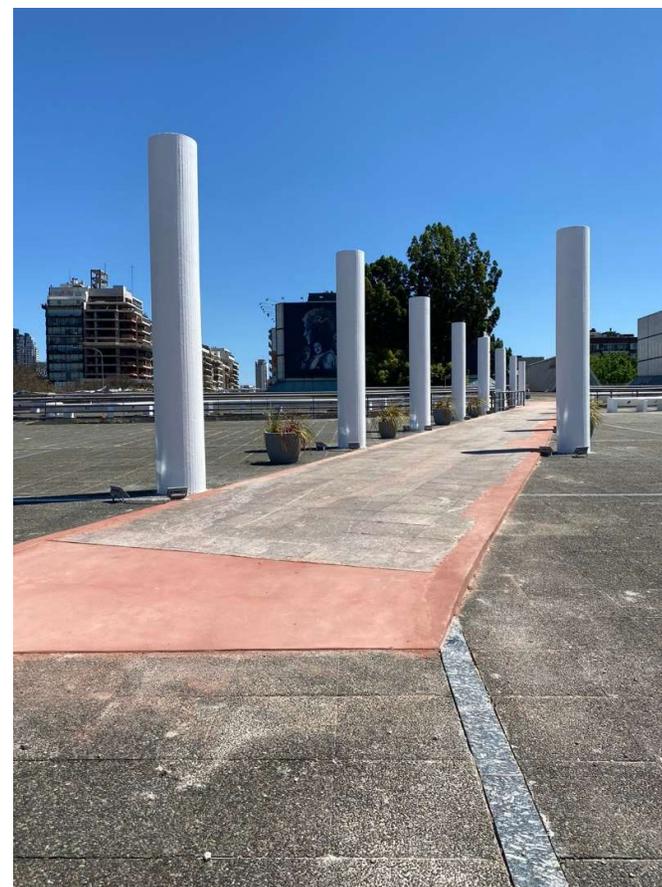
Dentro de las tareas previstas de albañilería se realizó: la reparación y reposición de antepecho de granito de baranda. Reposición y colocación de piezas faltantes de granito en juntas de dilatación. También la restitución de piezas graníticas faltantes o en mal estado sobre pisos. Y finalmente se realizó el acondicionamiento general de sendero peatonal y puentes de cruce de canal de desagües.

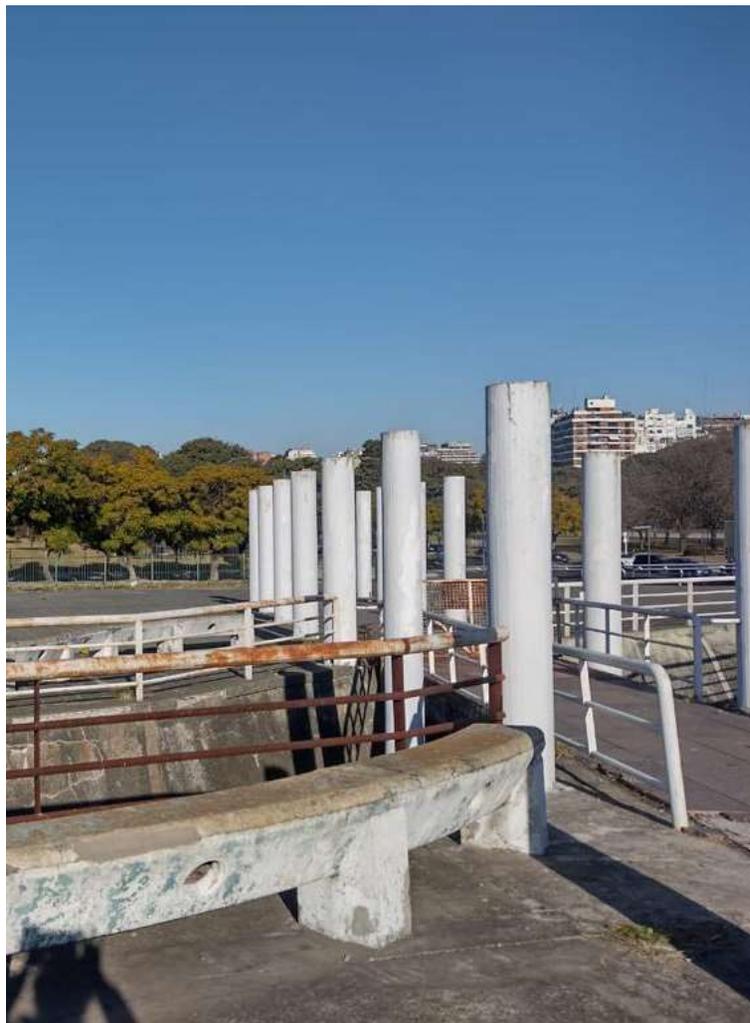
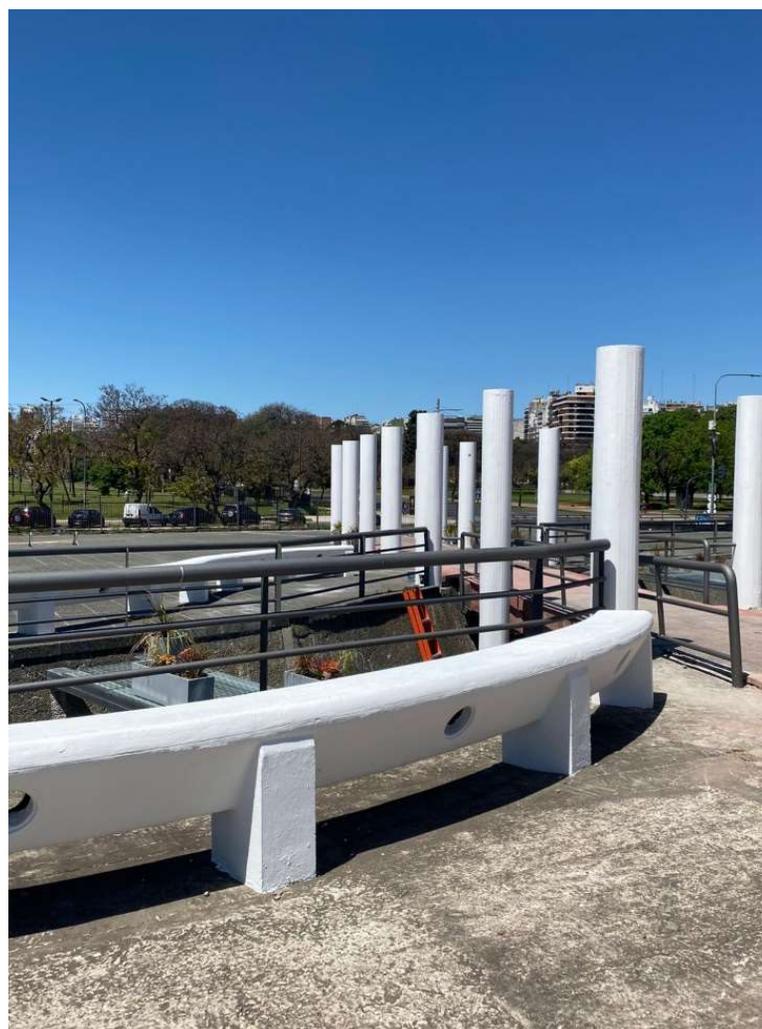
Dentro del mismo sector de la terraza, se trabajó sobre las columnatas y bancos de hormigón. Estos consistieron en el decapado y aplicación de látex exterior en columnatas de hormigón armado. Y también el decapado y pintura sobre los bancos de hormigón existentes (víboras).

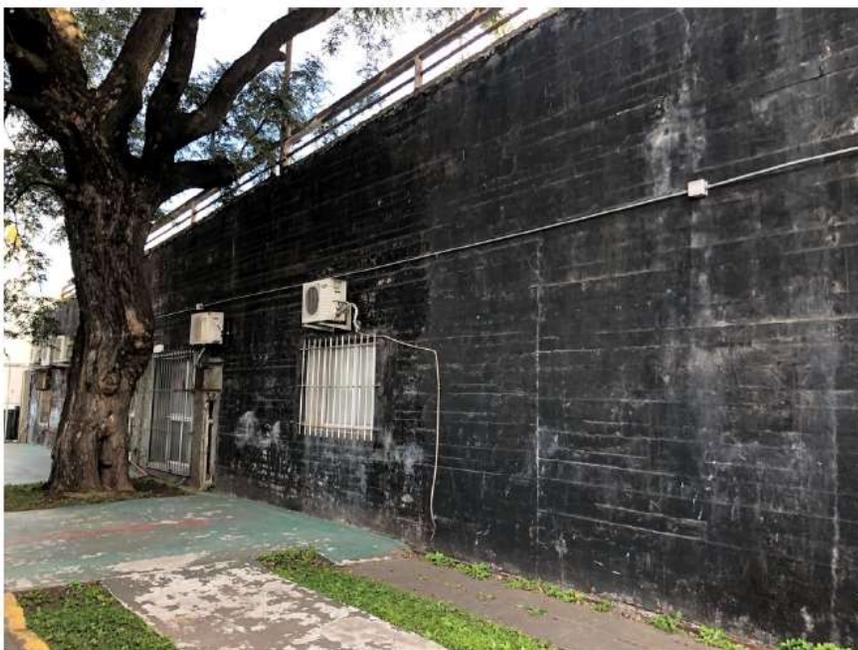
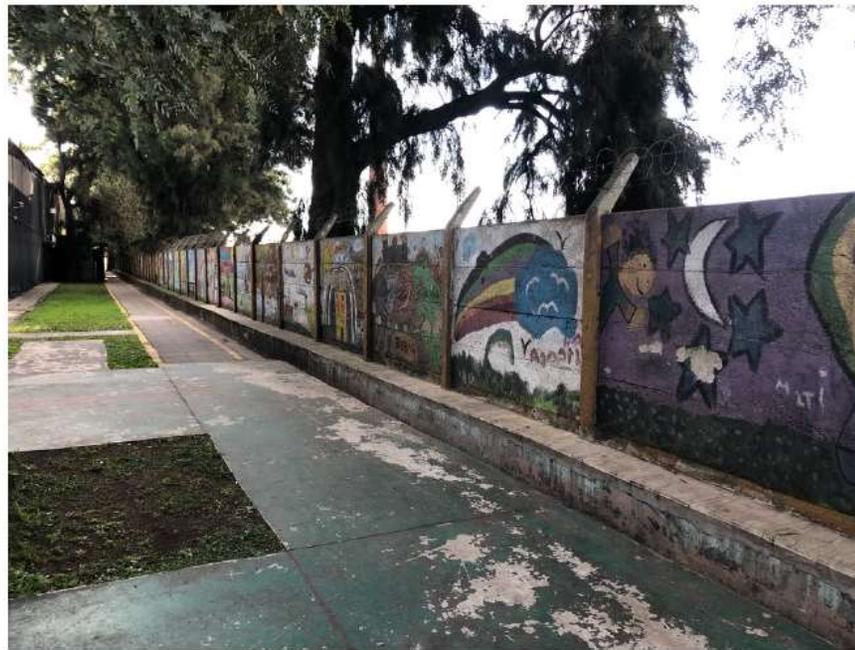
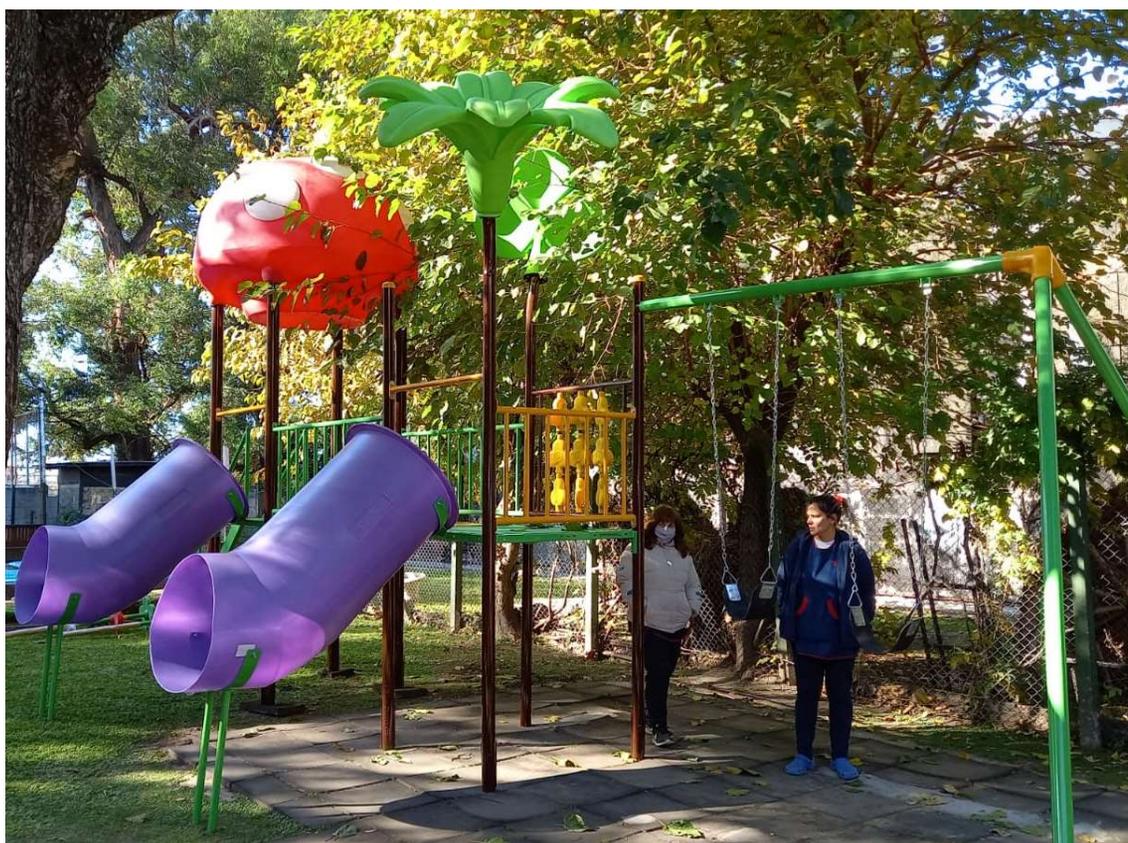
Se encuentra prevista la **Adecuación del Jardín Piluso**, siendo la tarea principal el reemplazo de las carpinterías que dan a las vías del Ferrocarril, dado que no cumplen con las exigencias de las normas actuales. Otras tareas se refieren a: reemplazo de portones, adecuación del patio actual salida Comedor, pintura general, y la intervención con un mural en el sector de patio, entre otros trabajos.

Se realizaron trabajos de retiro y colocación de nuevo equipamiento de juegos en el sector de patio. Se encuentra previsto la ejecución de una platea de hormigón con la posterior colocación de piso anti caídas.

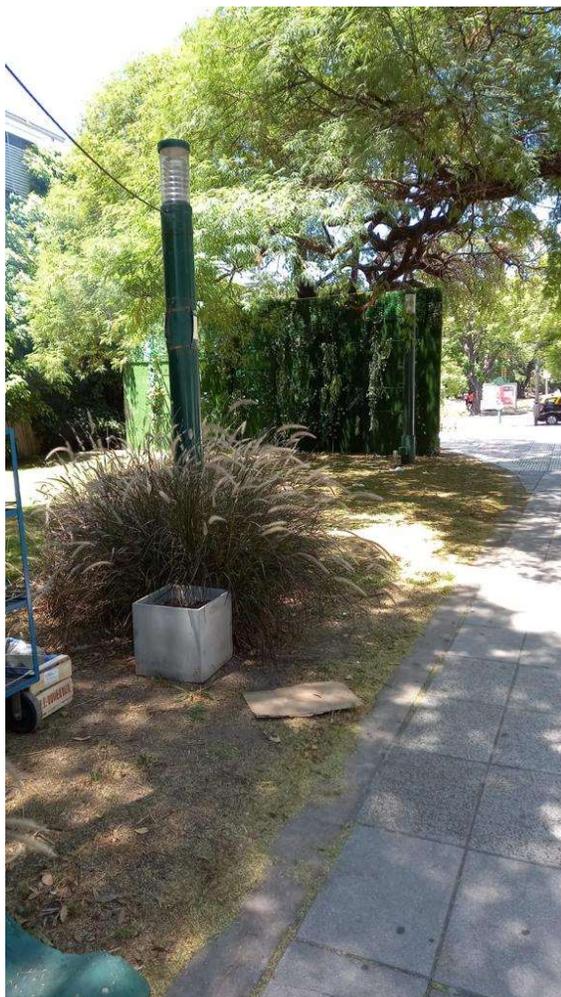
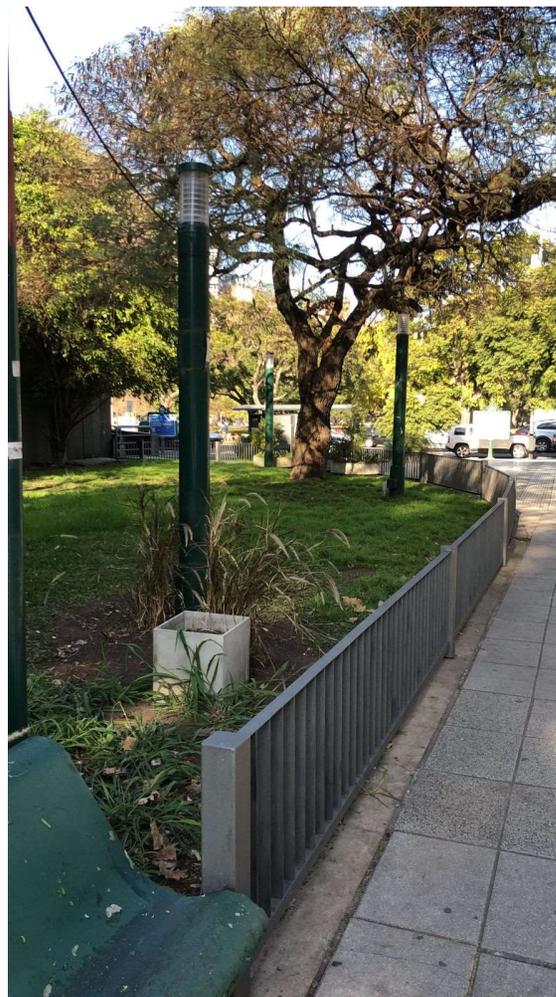
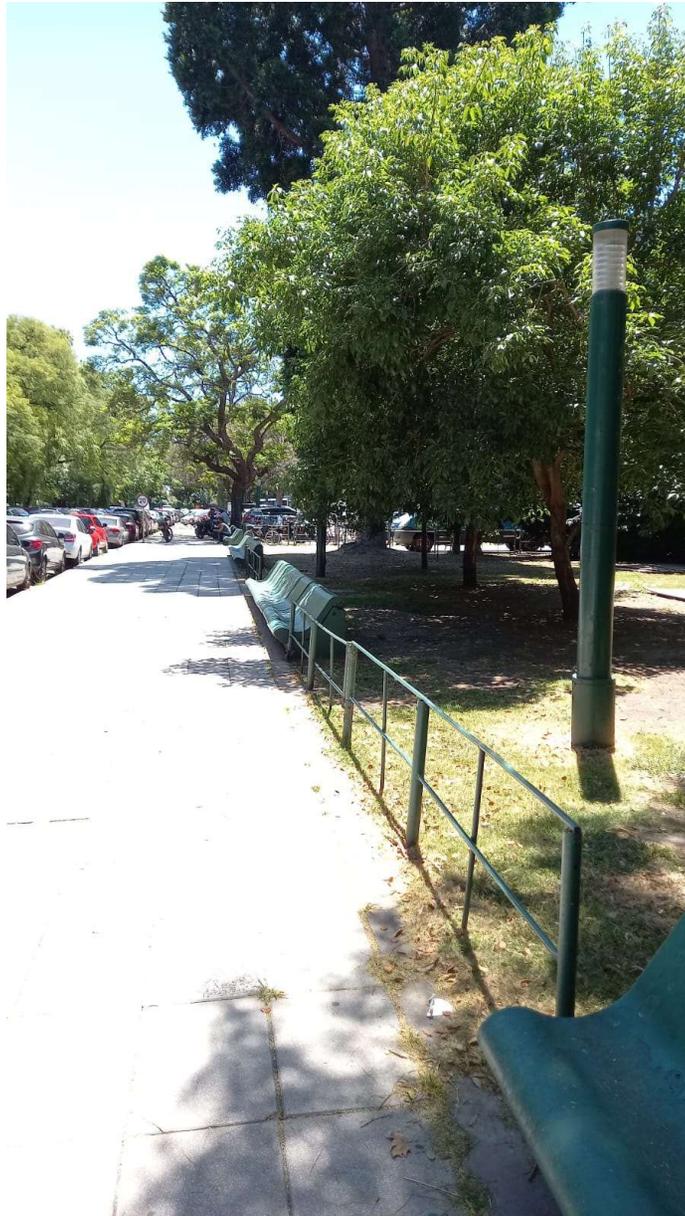
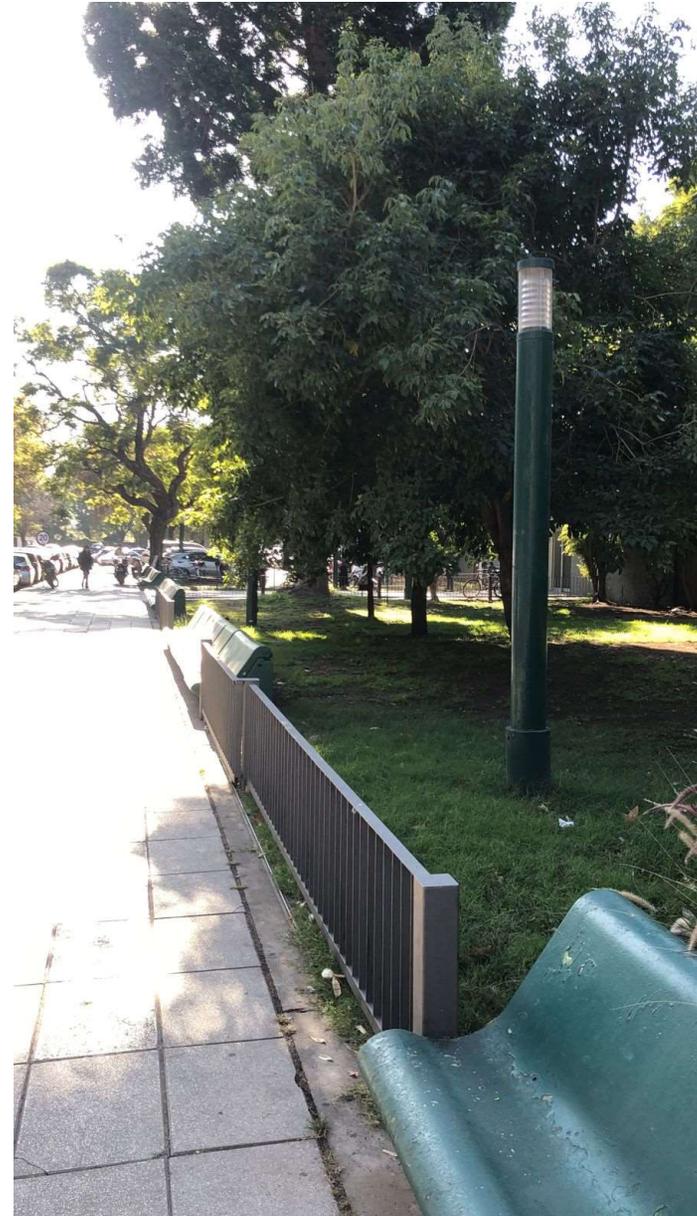
Construcción y colocación de módulos de rejas metálicas del tipo bajas en sector de acceso de personal (Calle Tagle).

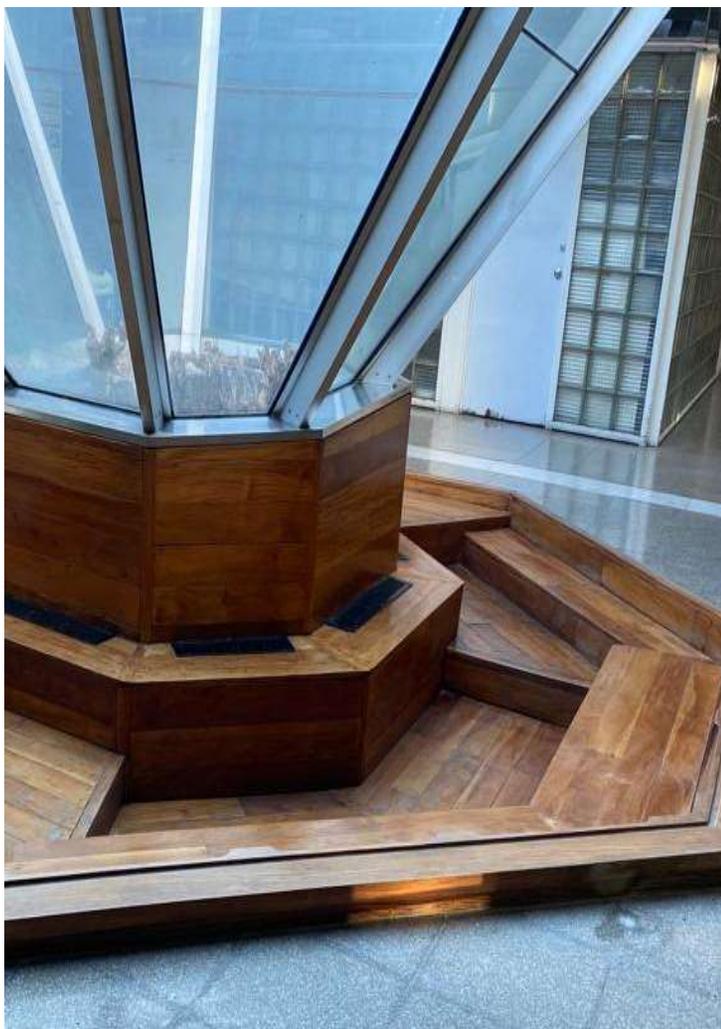
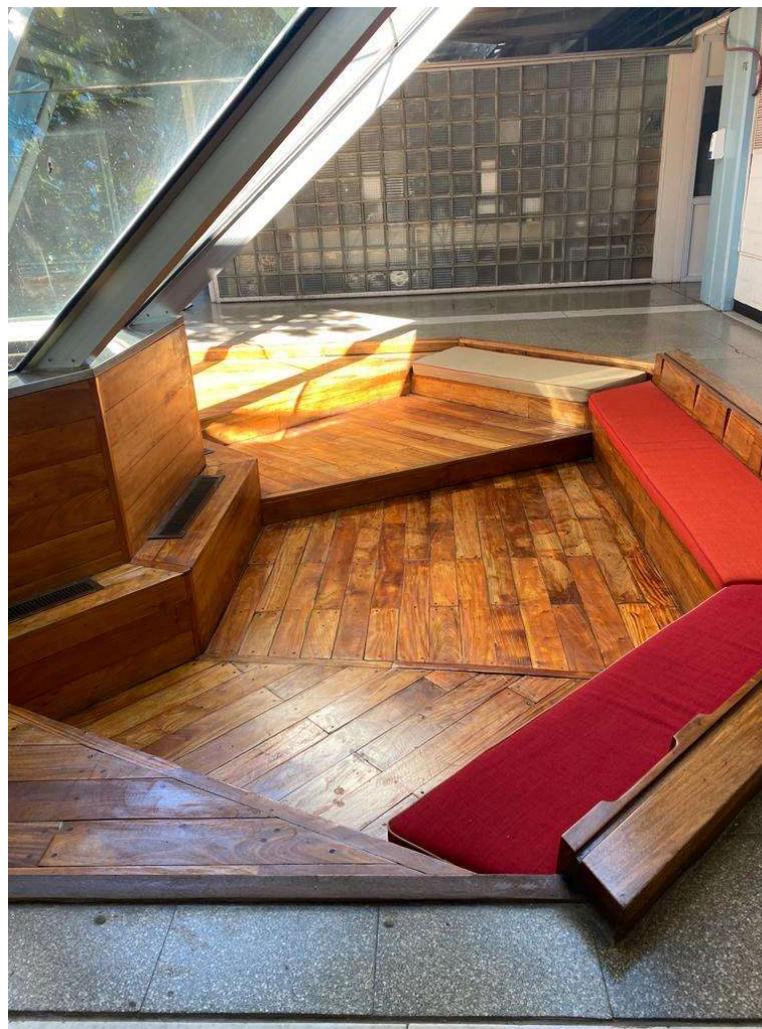
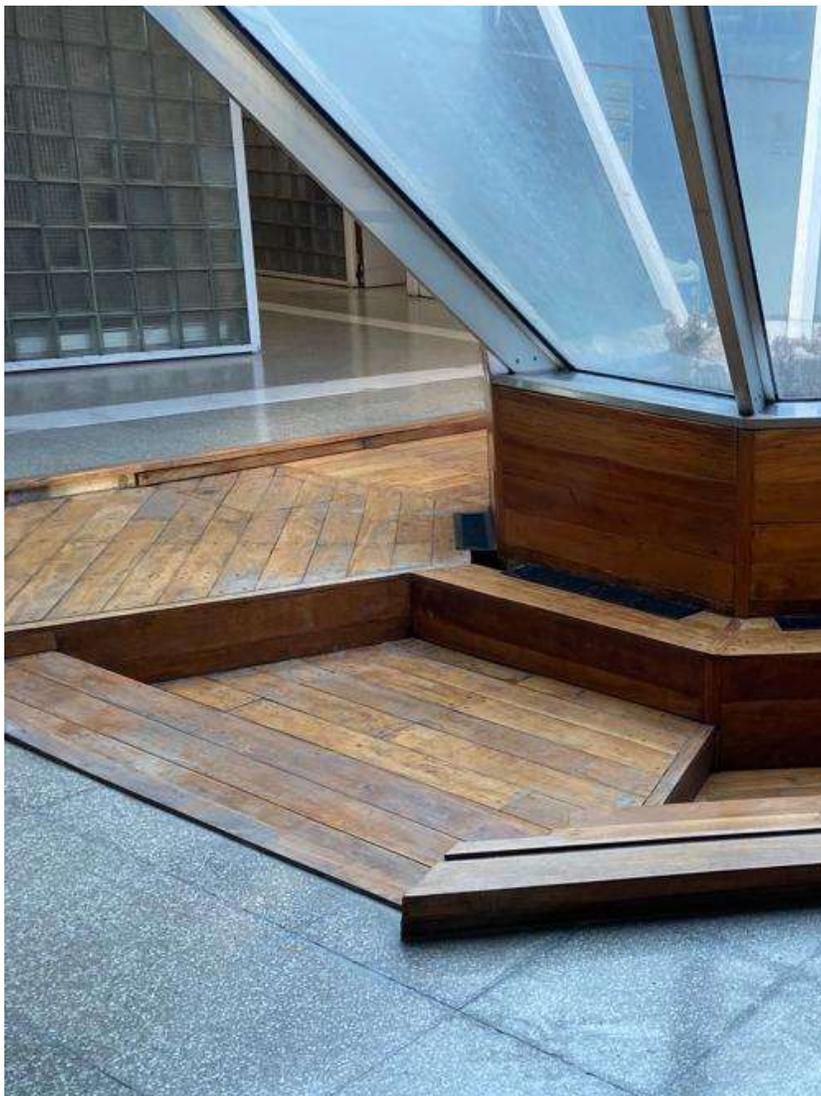
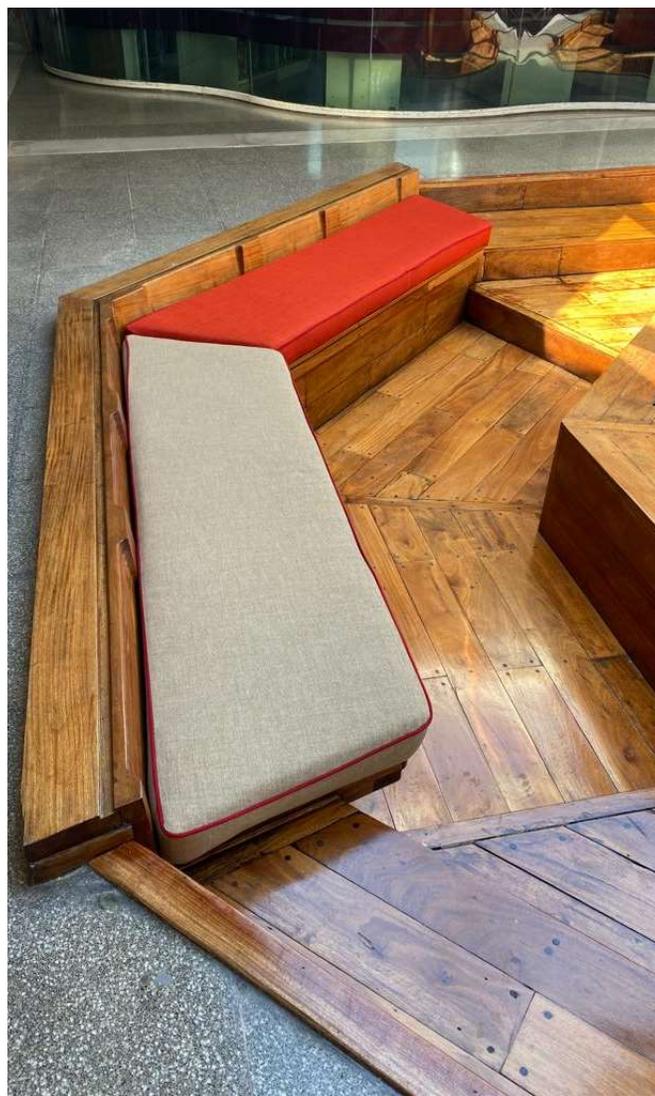
-AREAS DE DESCASO (SECTOR COMEDOR):

Mantenimiento y reparación de área de descanso en sector comedor. Se realizó la reparación y repintado del revestimiento de madera existentes, y además se incorporaron almohadones en el sector de asiento.

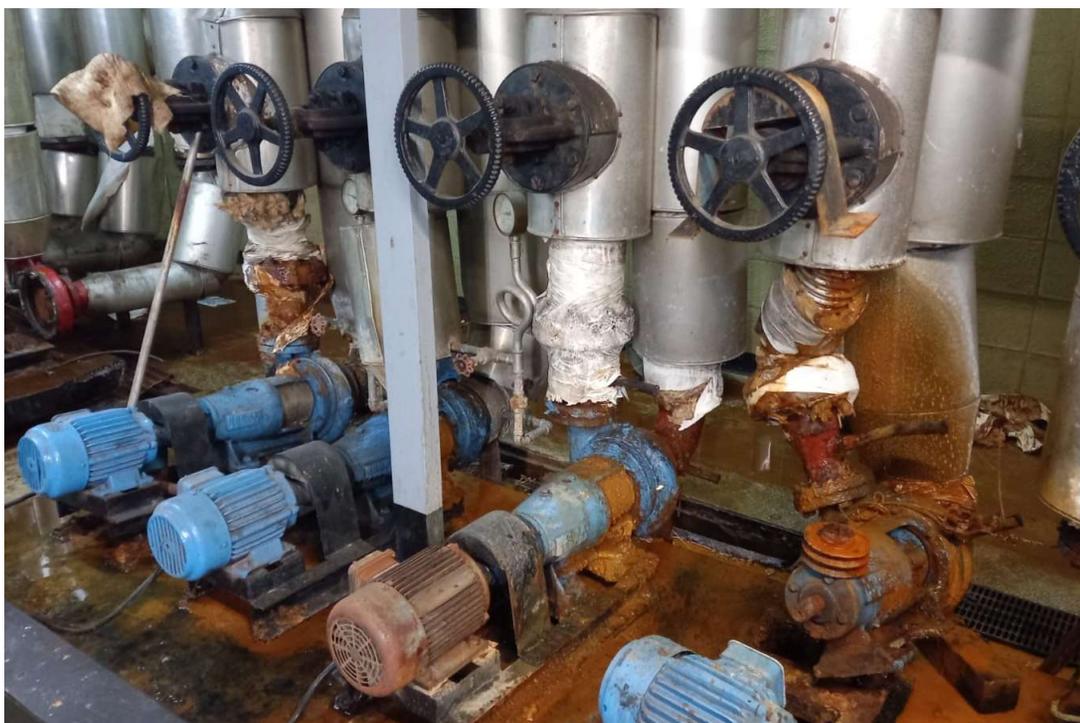
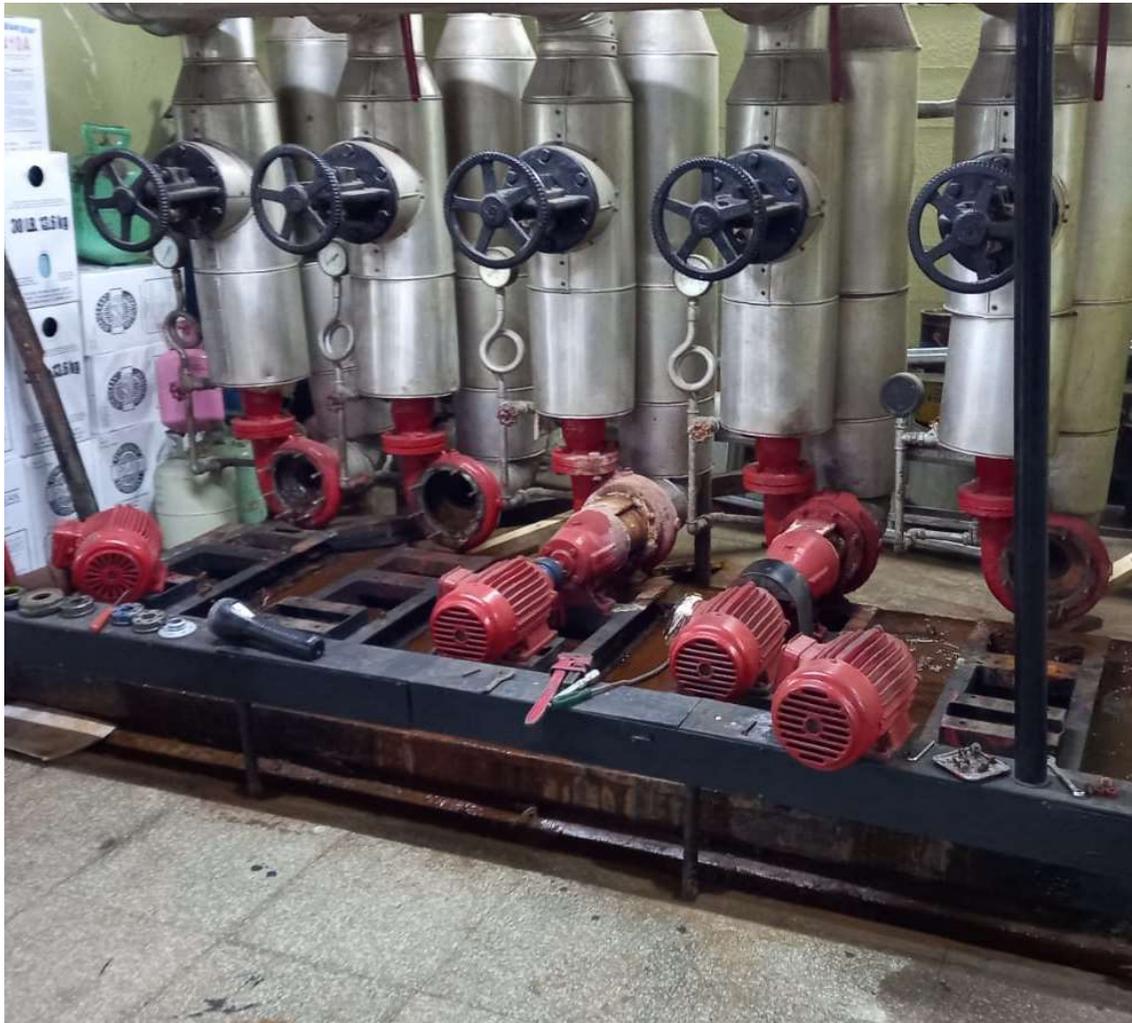
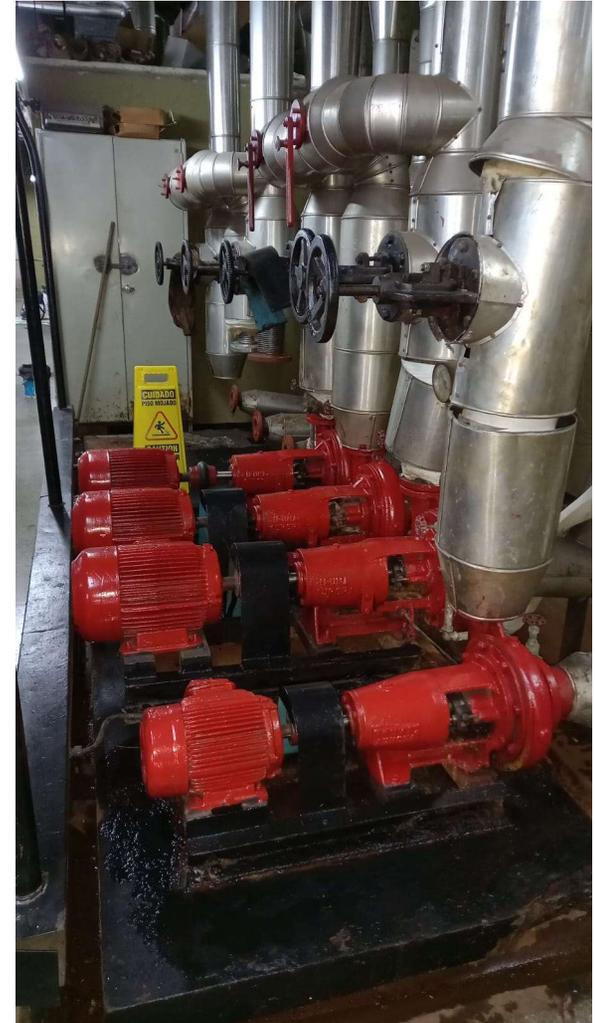
-Bombas recirculadoras de agua para climatización y uso sanitario: En el sector de Sala de Máquinas se realizó la adecuación parcial de las válvulas exclusiva, bombas y camas metálicas de soporte de las mismas.

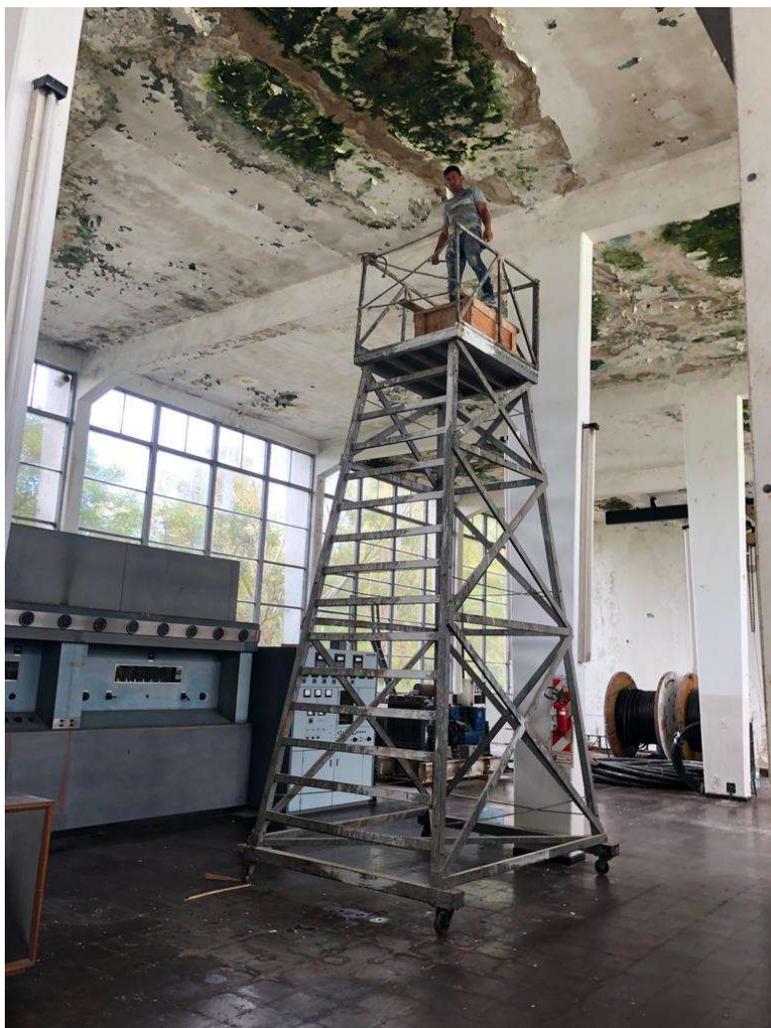
- Cateo estructura:

Se procedió a realizar, mediante cateo estructural, la verificación del estado actual en que se encontraba el edificio de Onda corta.
