**RADIO  
NACIONAL**

# **INFORME DE OBRAS DE EMISORAS 2023**

LRA1.....	3
LRA4.....	18
LRA5.....	21
LRA7.....	23
LRA11.....	32
LRA14.....	50
LRA21.....	55
LRA22.....	58
LRA25.....	61
LRA29.....	64
LRA36.....	80
LRA52.....	82
LRA54.....	87

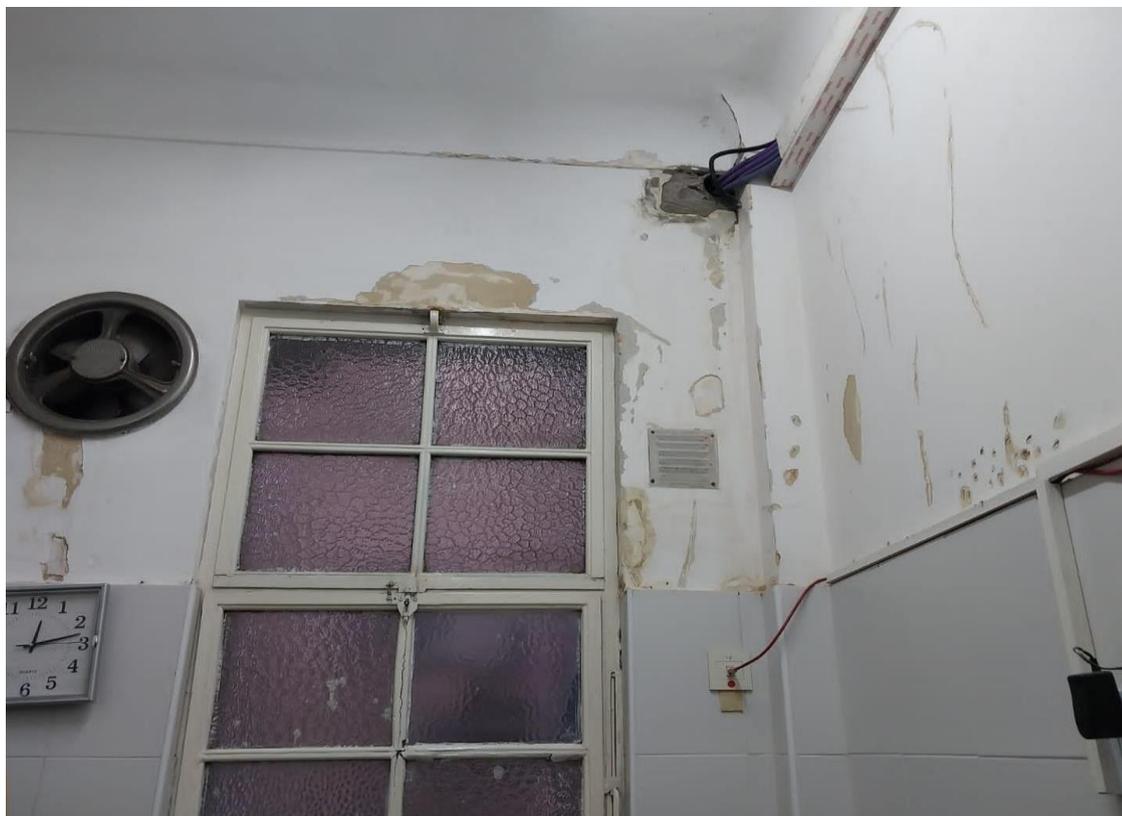
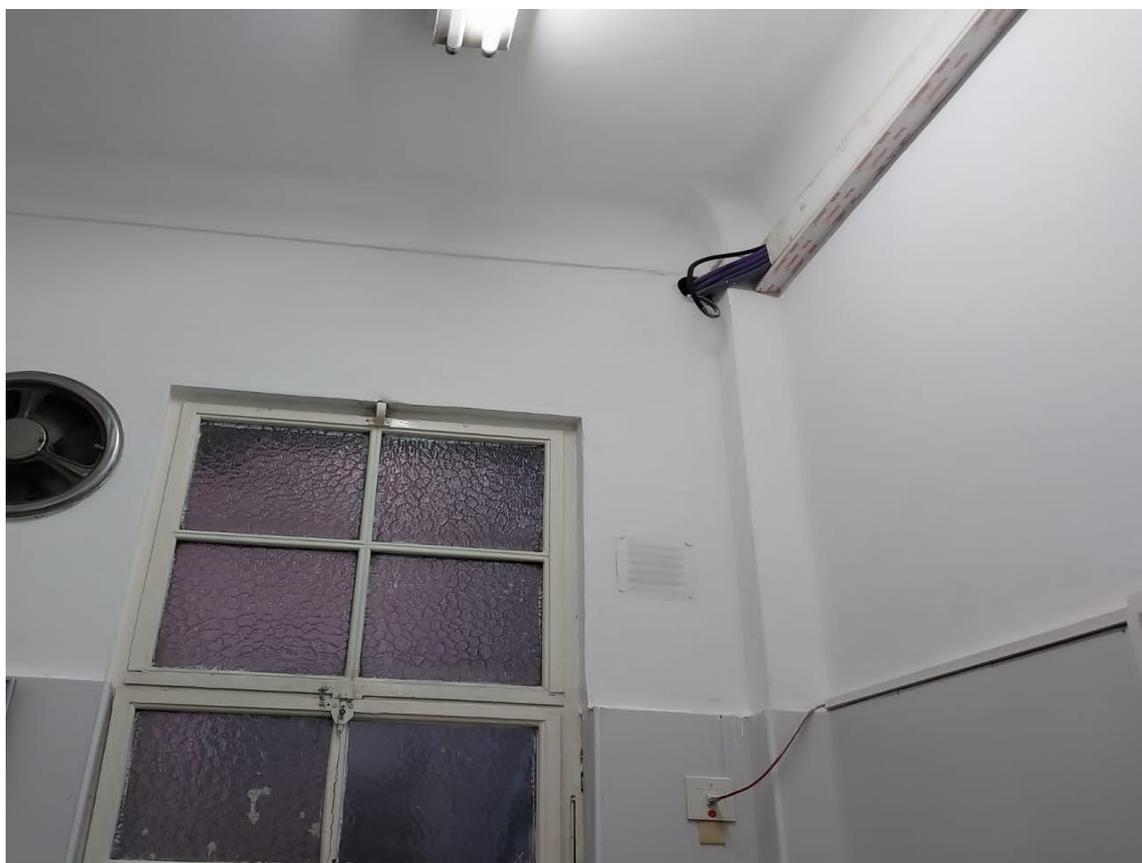
Se realizaron trabajos de reparaciones de paredes y pintura en Office.

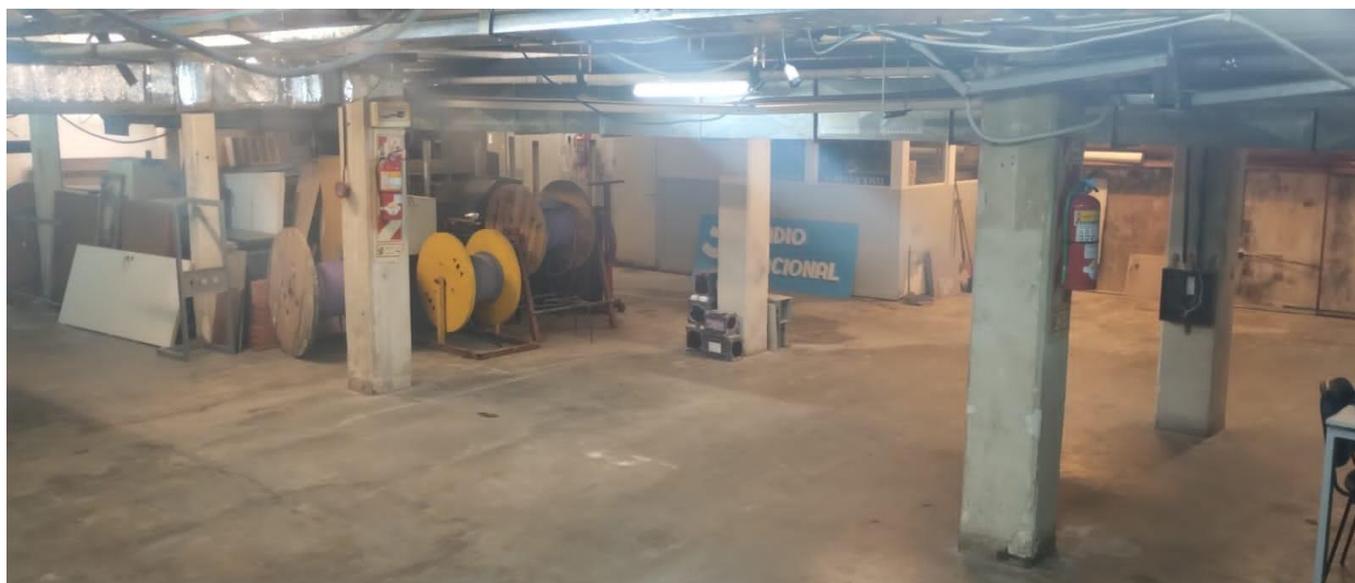
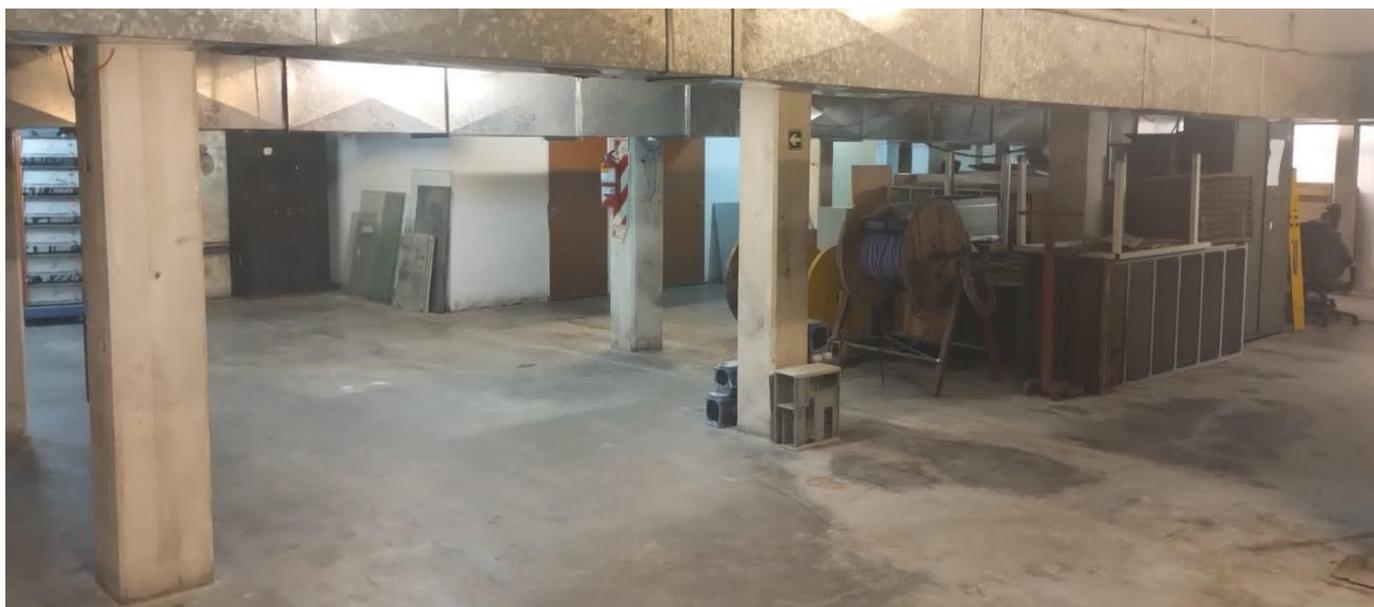
**-Trabajos de retiro de mobiliario y limpieza en general sobre subsuelo.**

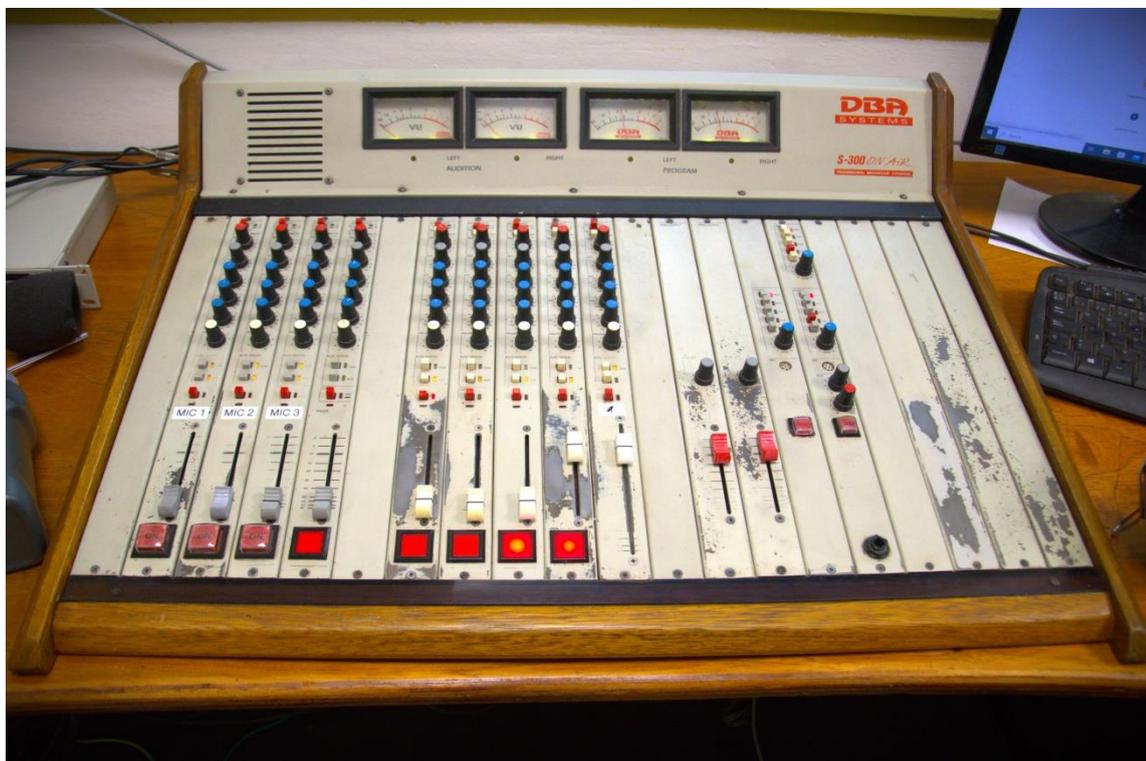
Detalle de los módulos antes de la reparación.

- Cambio de 5 switches de Aire y 2 de talkback.
- Reemplazo de todos los potenciómetros deslizables, marca Alps.
- Se reponen todas las perillas faltantes.
- Se coloca modulo mono de entrada (Faltante en la consola), proveniente de consola de Laboratorio Técnico.
- Se informa a Gerencia Operativa el faltante de módulo de entrada estéreo.
- Estos dos módulos se encuentran el taller de LRA28 y ya fue pedido el envío a esta oficina para su reparación.
- Limpieza y rotulado de módulos.

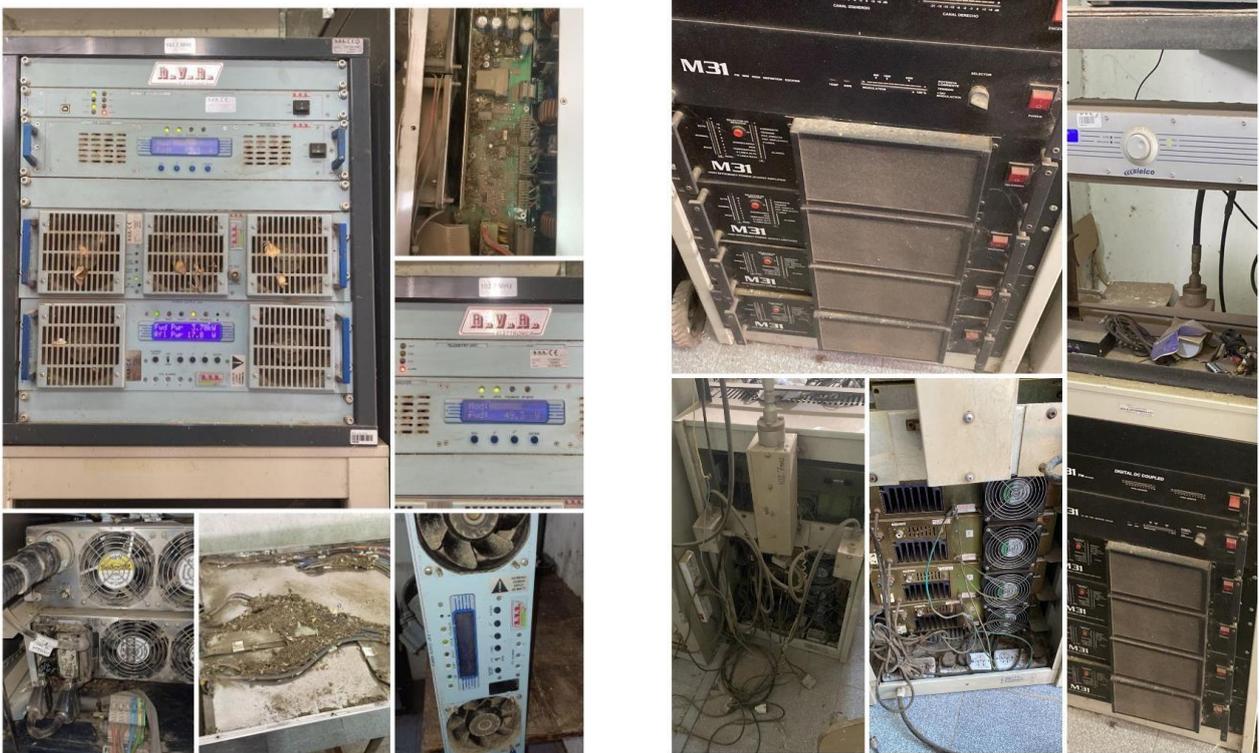
La emisora se encontraba al aire con Tx RVR de 5Kw de potencia, en servicio con 3.7kw y una eficiencia del 56%; acusando una temperatura de 48C°. El transmisor M31 de 1kw se encontraba de fuera de servicio.

Durante la inspección del transmisor M31 de 1Kw de potencia fuera de servicio hace varios meses, se pudo determinar que el mismo se encontraba con un (1) módulo sin funcionar con el transistor de potencia quemado. Se procedió entonces a colocar en fase dos (2) módulos de

Luego de la evaluación técnica realizada se procedió a realizar mantenimiento integral de los equipos y sala de transmisores (Tv Pública).

250wts cada uno; quedando el mismo transmisor funcionando en 500wts (backup) hasta la adquisición del componente dañado.

La emisora queda al aire con Tx RVR 5kw en 4kw de potencia, con una eficiencia del 82% y una temperatura de 26C°.

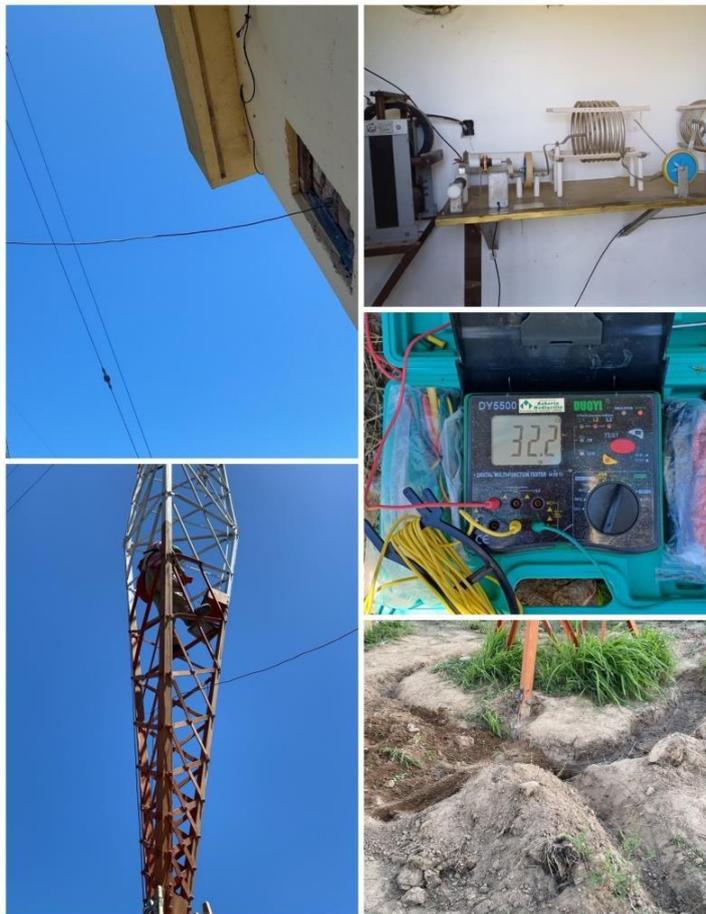
- El transmisor se encuentra funcionando en 1,5kw de potencia, debido a la falta de cuatro (4) módulos de potencia que fueron enviados a laboratorio de LRA 26 Resistencia.

- El balizamiento no pudo ser puesto en funcionamiento debido a que el transformador de aislación se encuentra en corto en su etapa primaria.
- Se restituyeron artefactos de luminaria en la zona (robados); para un mejor control del personal de la emisora y de seguridad.

- Reparación de aro central de antena (robado)
- Reparación de radiales.
- Reparación de salida ATU.
- Evaluación técnica del Tx Adema de 10kw.
- Mantenimiento general de equipos.

- Se colocó una línea de salida de RF desde la ATU hasta la antena utilizando un caño (8mts) de CU de ½" 0.8mm; soldados en sus extremos mediante varillas de plata.

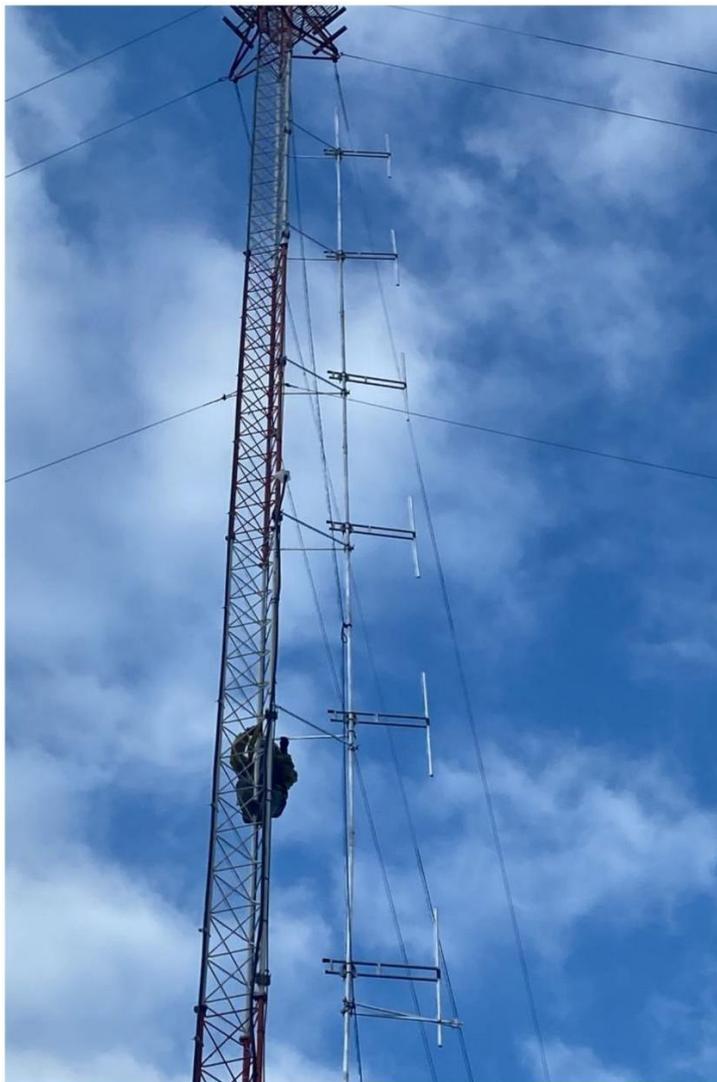
Se realizaron todos los trabajos previstos. El transmisor principal de FM quedo funcionando estable en una potencia directa de 2,5kw.

- Instalación de una suma de 6 dipolos (recientemente adquiridos) para 3,5kw de potencia.
- Puesta en marcha del transmisor RVR en 2,5kw.

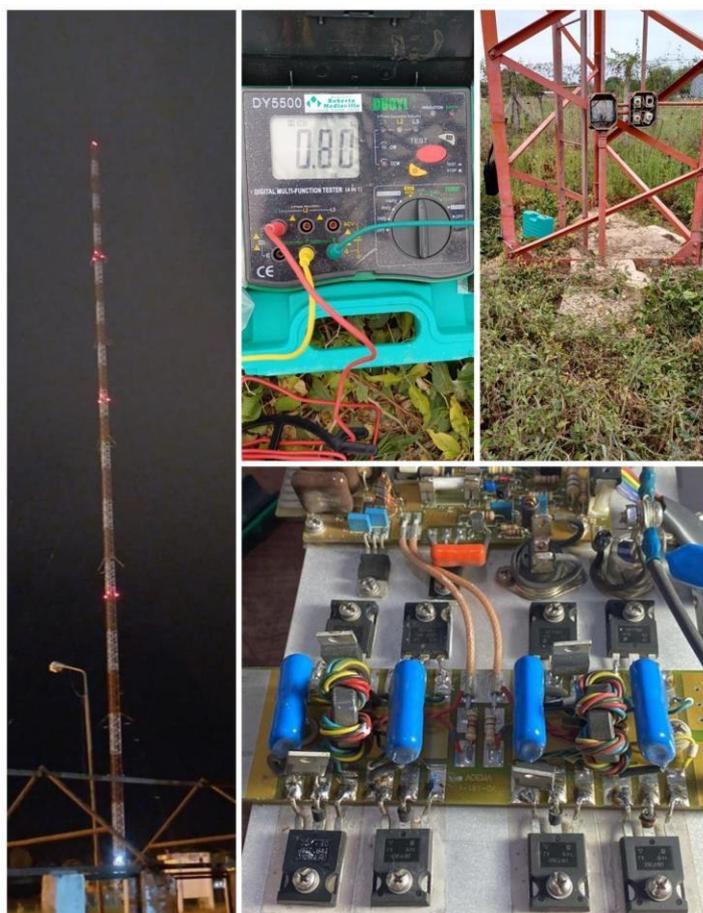
Al momento del arribo de la comisión técnica, la emisora en su señal de AM se encontraba fuera de aire.

- Se realizó la evaluación técnica y posterior reparación de siete (7) de los ocho (8) módulos de potencia existentes, ya que uno (1) de ellos se encuentra totalmente quemado e inservible para el funcionamiento del transmisor Adema de 10kw.

- El transmisor queda funcionando en 5kw de potencia, sin acusar ROE.
- Durante la evaluación técnica de los equipos se constató una falla en la unidad de cambio de transmisores a la antena, debiendo dejar desconectada la misma para facilitar la conexión manualmente. Se toma nota para el reemplazo de los accesorios en falla,
- se realizó la medición de la resistencia de puesta a tierra, determinando excelentes valores para la zona.
- En el rack de datos se realizó un reordenamiento de cables tanto de la red local como los telefónicos.
- Se puso en valor la mesa de control de la señal de AM; y se repararon 2 computadoras que se encontraban fuera de servicio. Las mismas fueron dispuestas para el control de aire de AM y para la producción, grabación y edición de programas.
- El balizamiento se encuentra funcionando correctamente.

- Reparación del Tx Adema de 10kw
- Evaluación técnica del Tx Continental Lensa de 5kw.
- Mantenimiento general de equipos.

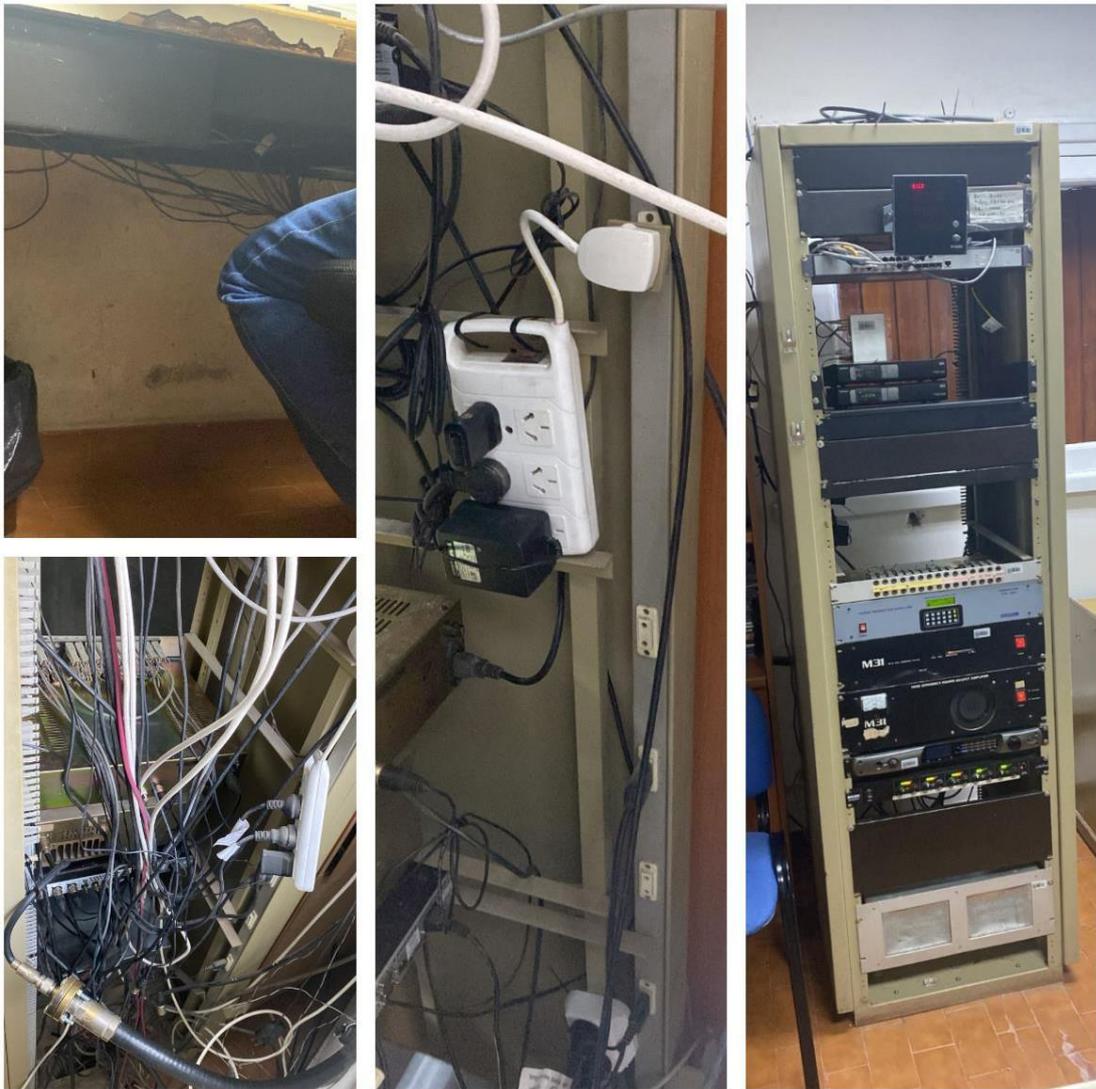
La emisora se encontraba al aire con transmisor principal Edinec de 1kw, reparado en laboratorio de LRA 26 Resistencia a una potencia final de 800wts, con zumbido en señal de portadora.

1. Reparación y limpieza de transmisor principal RVR de 3,5kw.  
(No arrancaban coolers derefrigeración)
2. Reparación y limpieza de transmisor secundario M31 250wts.
3. Limpieza general y reacondicionamiento de rack de audio.
4. Reacondionamiento de cadena de audio desde consola hasta el rack terminal,
5. Corrección de cadena de audio desde consola principal a rack terminal.
6. Evaluación técnica de generador de energía
