Informe de Gestión:

TV PÚBLICA:

RADIO NACIONAL:

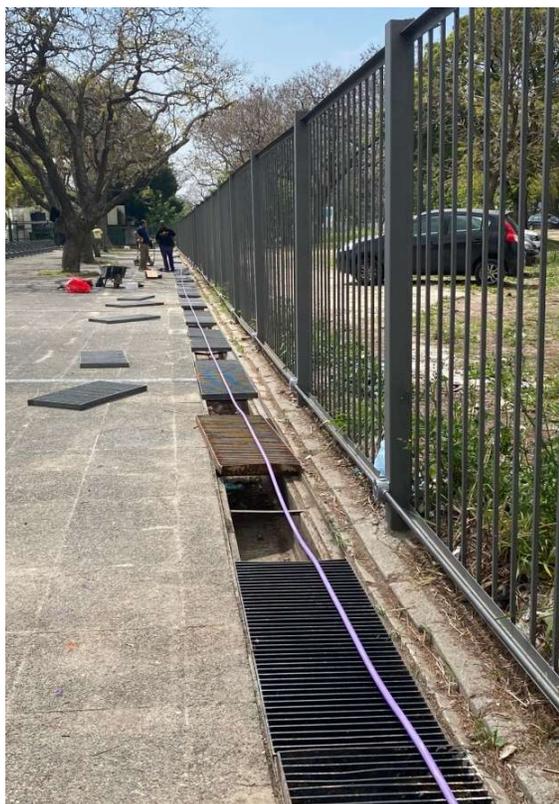
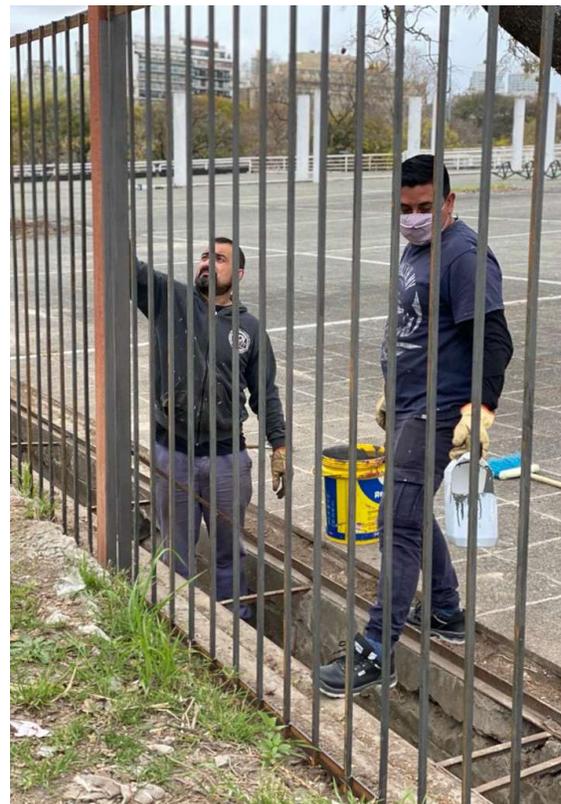
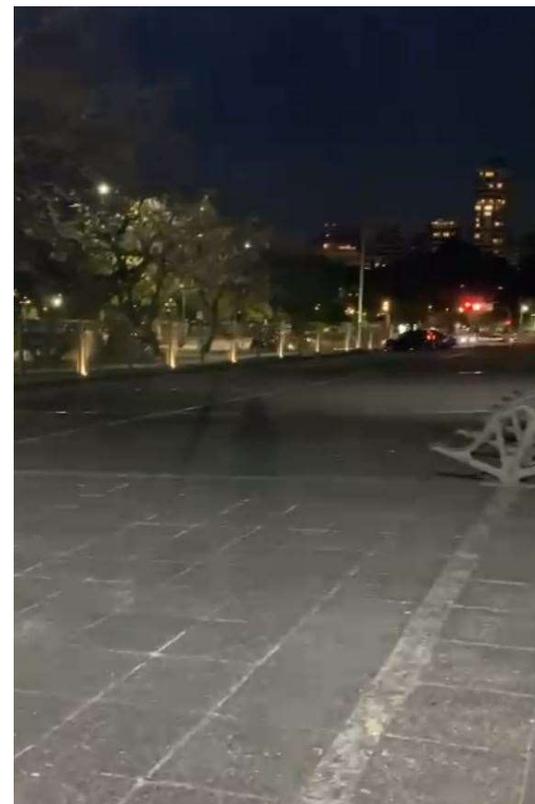
Se realizó la pintura sobre el total de las superficies metálicas nuevas. Incluyendo los módulos de rejas existentes y nuevas, como también así el repintado del marco perimetral amurado de la canaleta de desagüe y la totalidad de las rejillas tipo guardaganado.

Se instaló un sistema de iluminación exterior nuevo sobre el cerramientos de rejas. Esto incluyó el tendido de cañería sobre todo el frente de calle Austria y la colocación de cajas estancas en cada uno de los postes para la ubicación (poste por medio) de artefactos de iluminación.

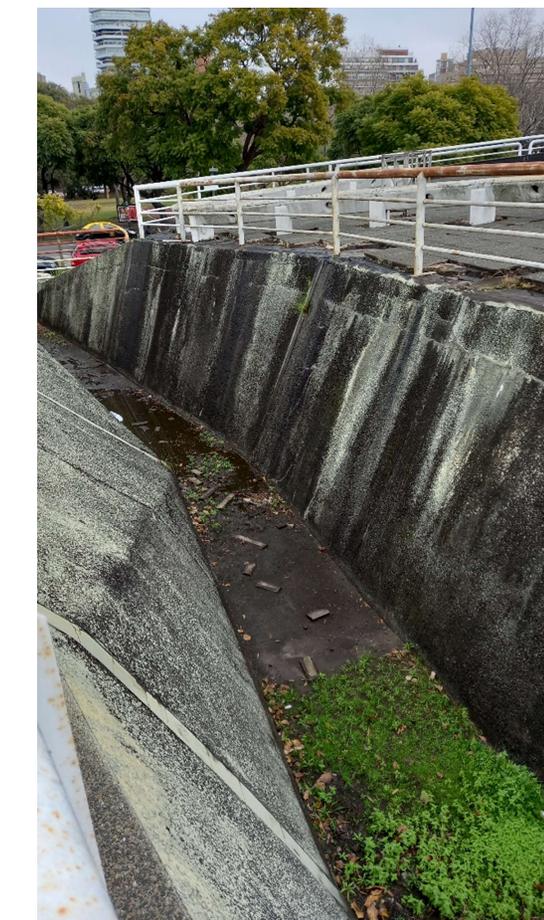
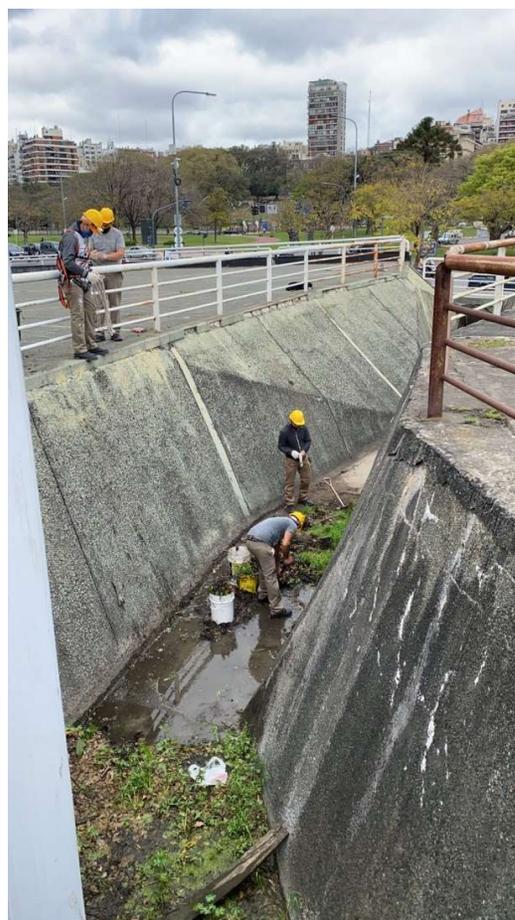
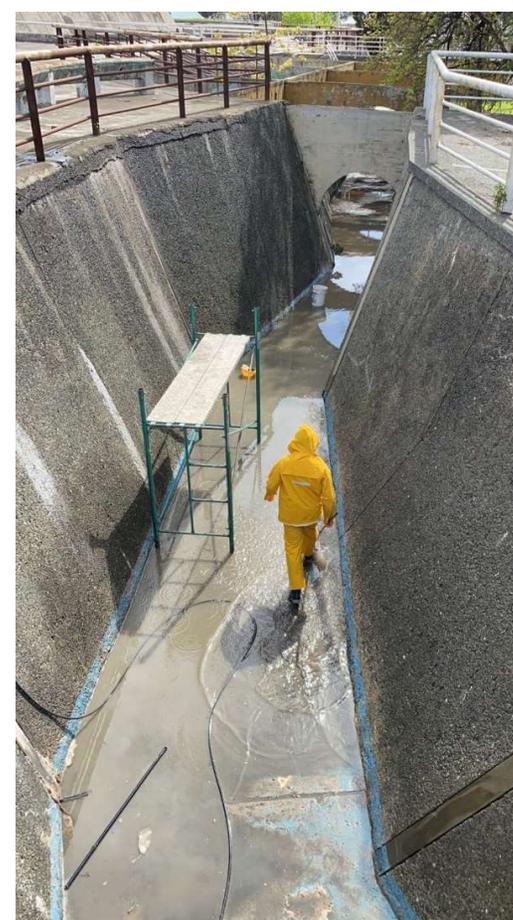
Tareas de Limpieza en sector de terraza e Hidrolavado del Canal pluvial

Como tarea inicial se procedió al retiro de desechos, escombros, vegetaciones en el sector de terraza y se realizó el hidrolavado de laterales y piso del canal

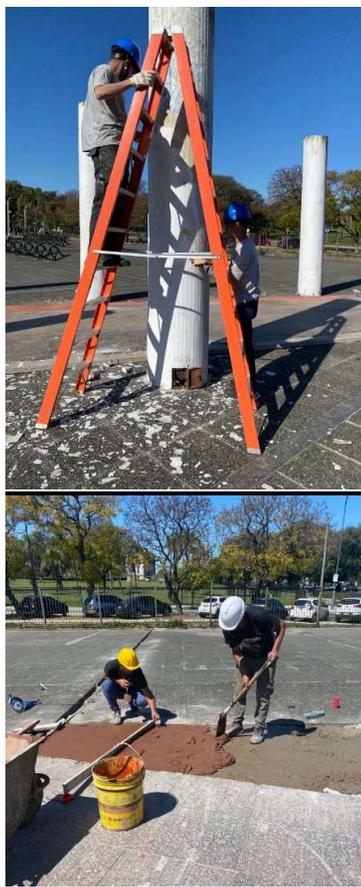
Dentro de las tareas previstas de albañilería se realizó: la reparación y reposición de antepecho de granito de baranda. Reposición y colocación de piezas faltantes de granito en juntas de dilatación. También la restitución de piezas graníticas faltantes o en mal estado sobre pisos. Y finalmente se realizó el acondicionamiento general de sendero peatonal y puentes de cruce de canal de desagües.

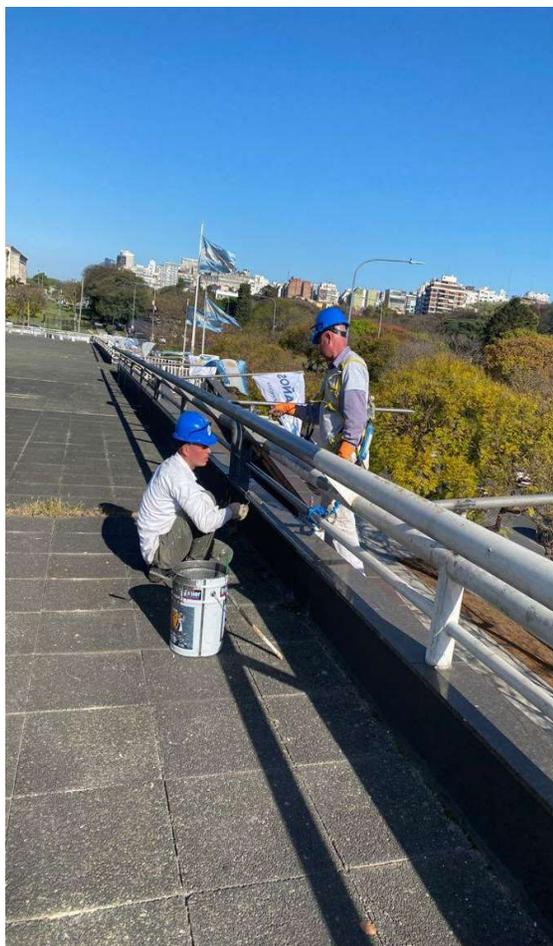
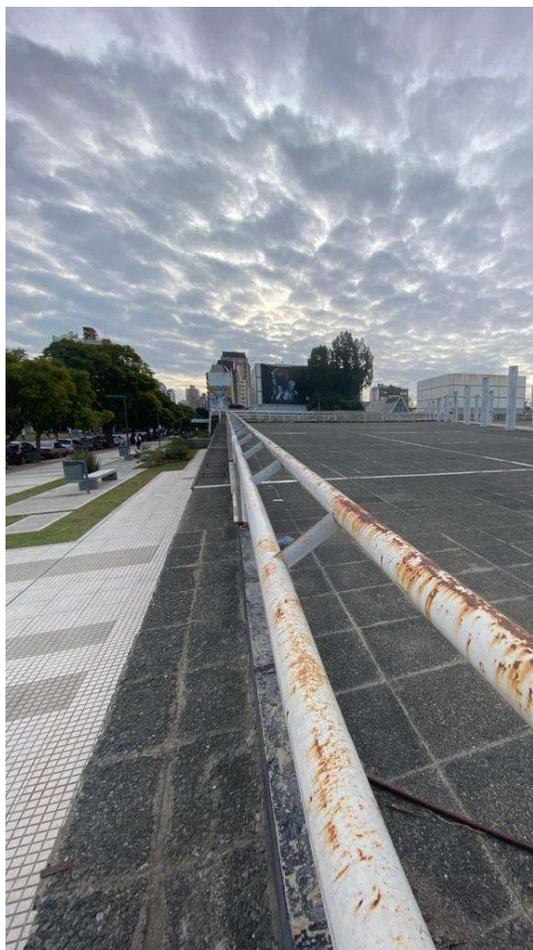
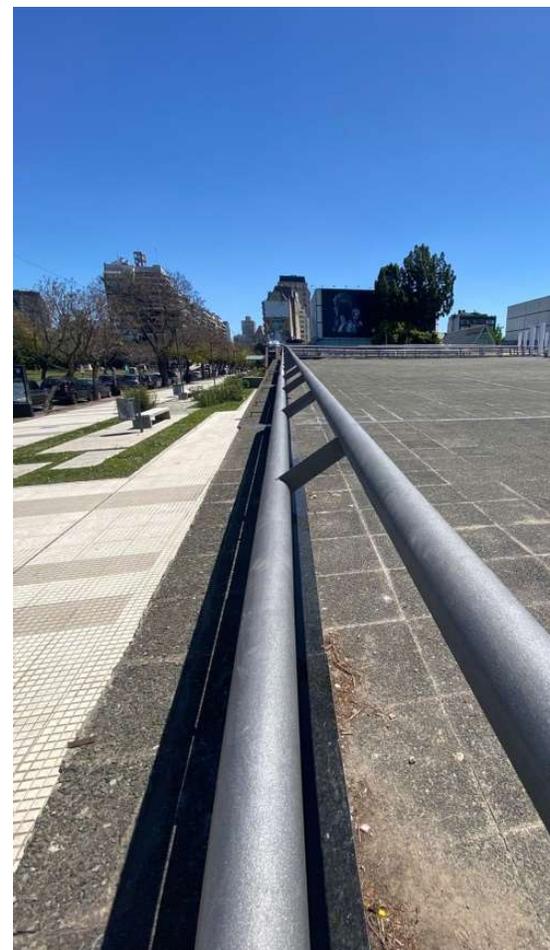
Pintura:

Sobre el sector ubicado sobre Avenida Figueroa Alcorta se realizó la limpieza, lijado y repintado de la totalidad de las barandas metálicas, como también así a las que rodean el canal pluvial.

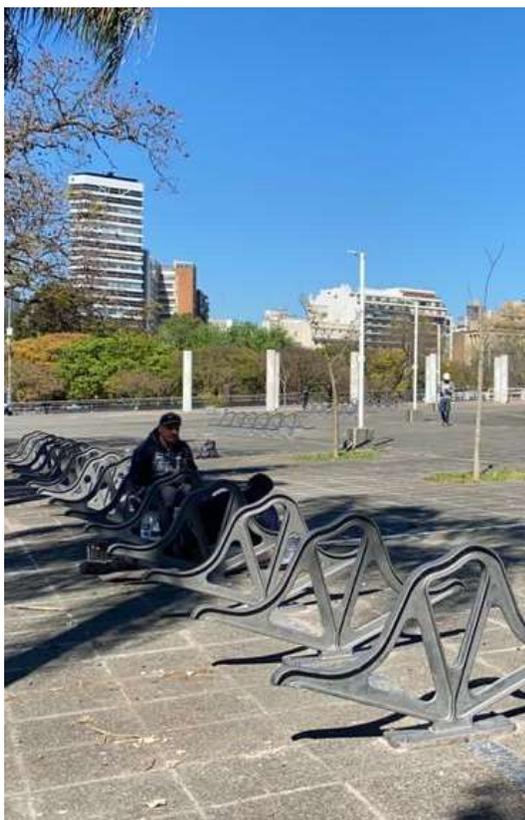
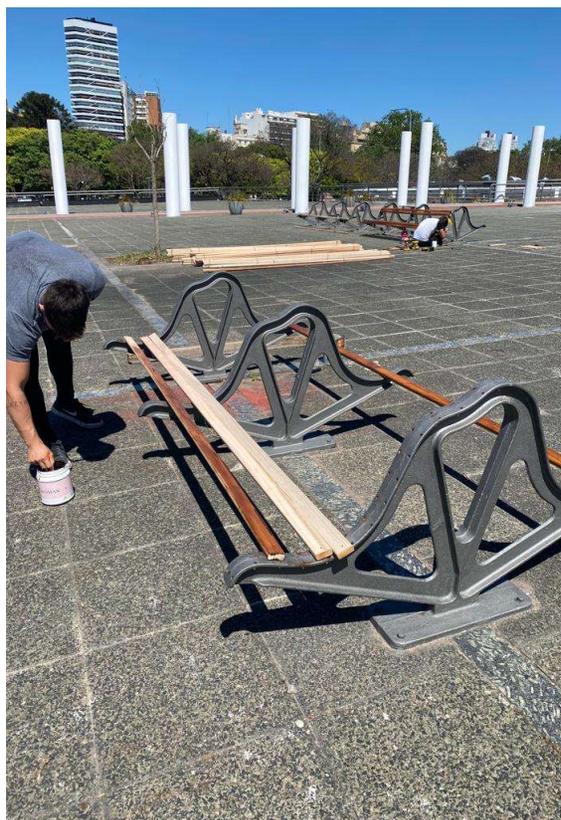
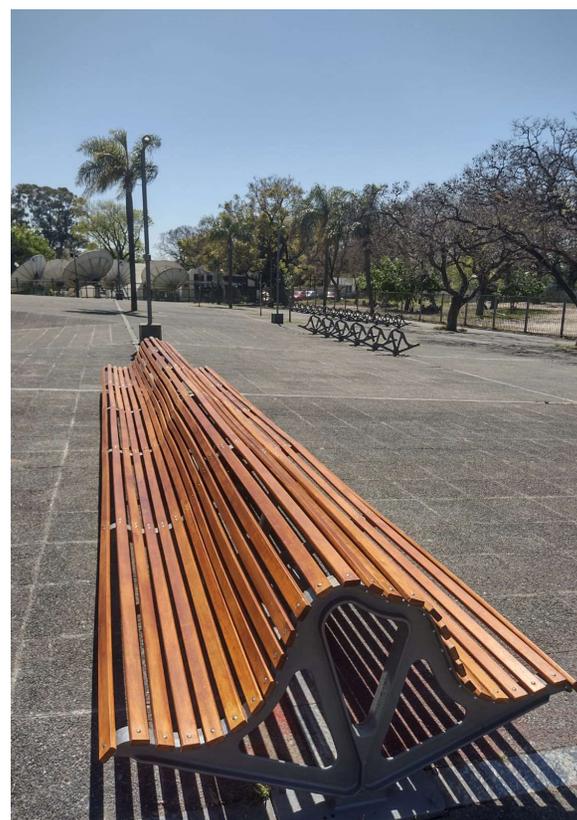
Adecuación bancos de madera Terraza calle Austria

Sobre la estructura metálica existente que actúa como soporte de los bancos ubicados en el sector de terraza se realizó un esmaltado y la posterior colocación de tabillas de eucalipto rosado cepillado. El trabajo de revestimiento en madera se realizó sobre 10 módulos de bancos existentes. Para la protección de la madera se utilizó un protector de madera de bajo mantenimiento con protección filtro UV.

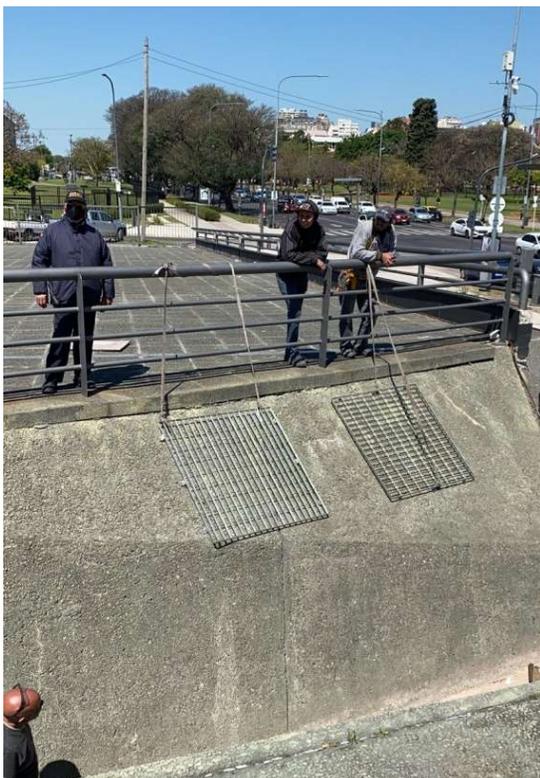
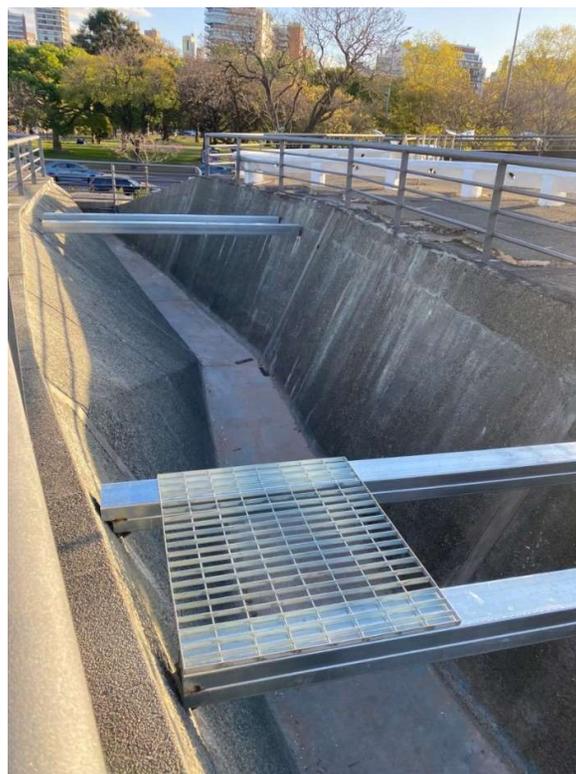
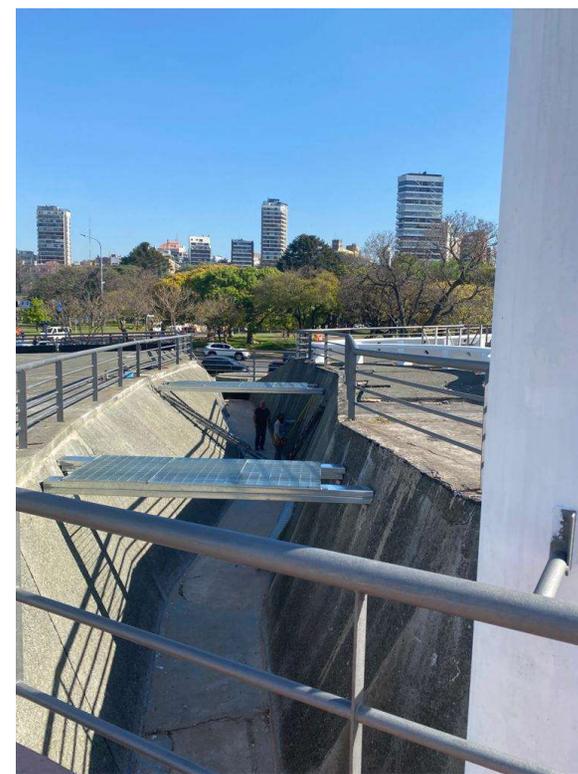
Provisión e instalación de estructuras metálicas para paisajismo:

Sobre el área perteneciente al canal pluvial se realizaron 6 estructuras de rejas galvanizadas electro forjadas ancladas al paramento que funciona como borde del canal, estas tienen la función de sostén de varios módulos de macetas tipo colgantes con variada vegetación. También se efectuaron 3 puentes de estructura galvanizada electro forjada como dispositivo de sostén horizontal de macetas. Dentro de las tareas previstas de paisajismo se realizó la provisión y colocación de plantas, platines y cinco jacarandas recomponiendo el espacio verde original

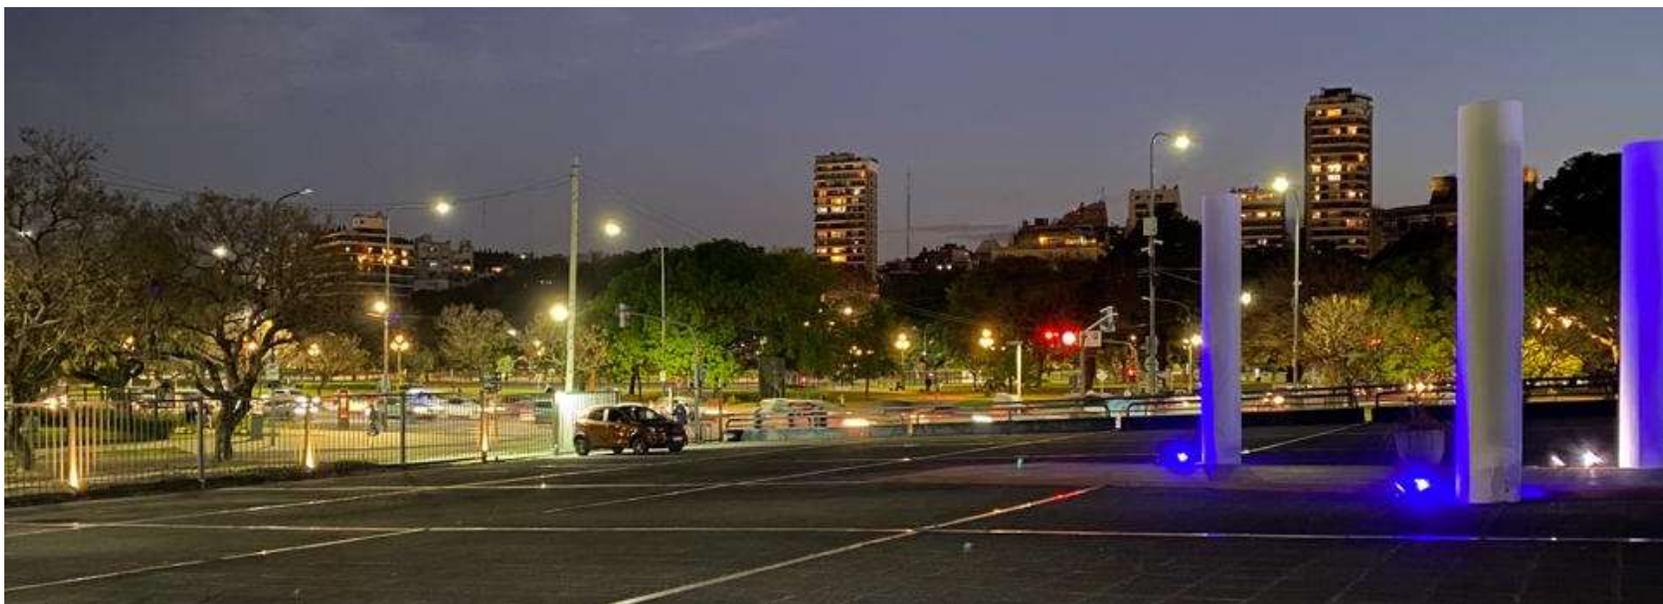
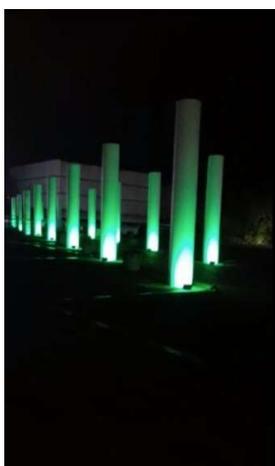
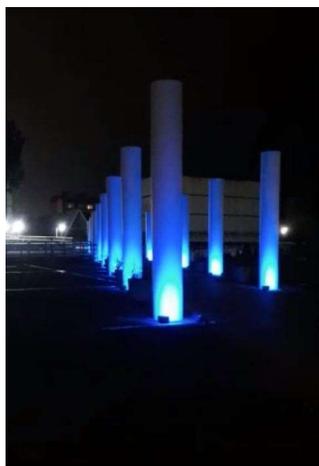
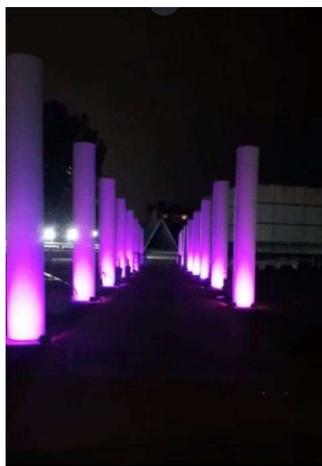
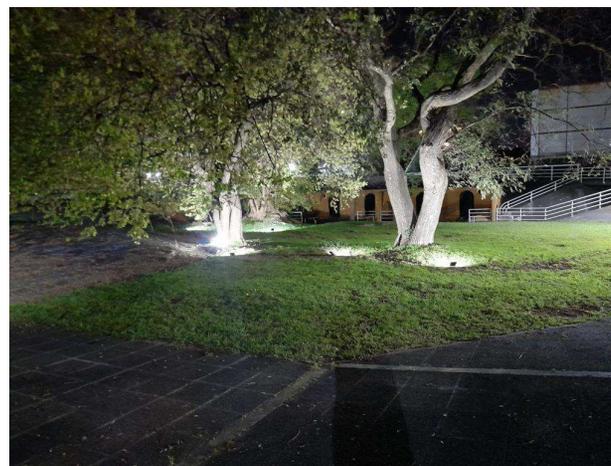
Instalación eléctrica e iluminación:

Se realizó la provisión e instalación de sistema de iluminación exterior en rejas, columnatas y árboles de área. Esto incluyó el tendido de cañerías, cableado y en algunos casos la readecuación de instalaciones existentes.

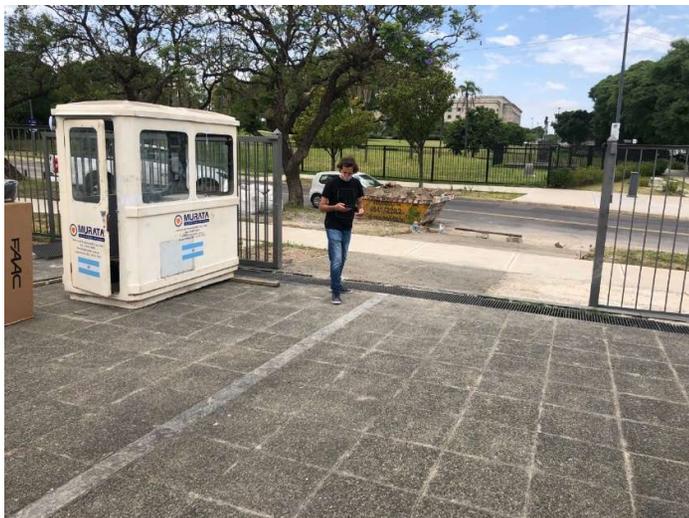
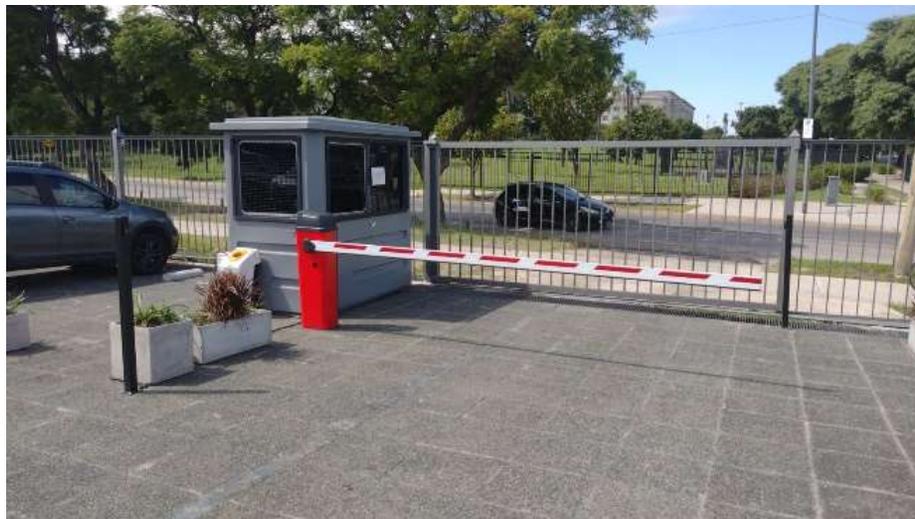
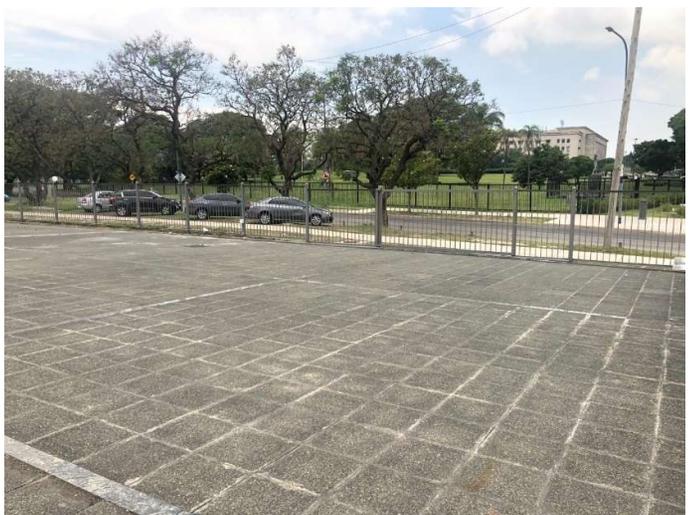
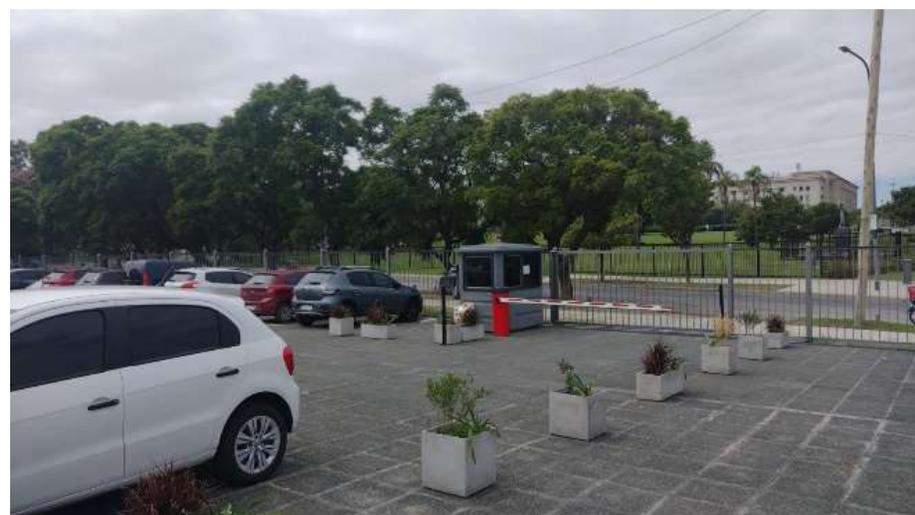
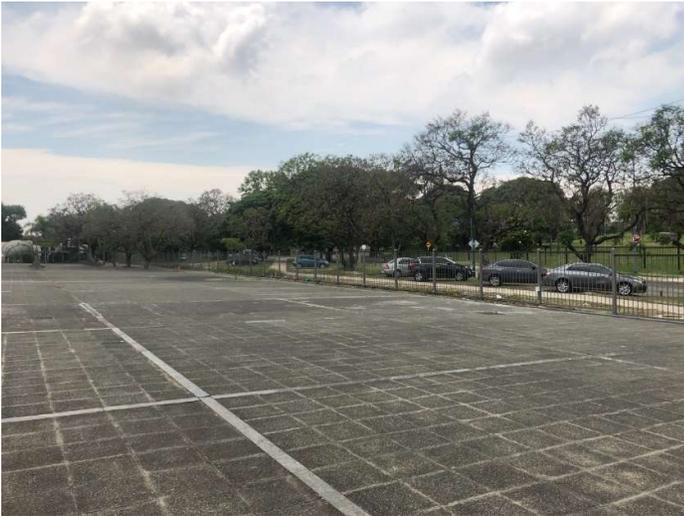
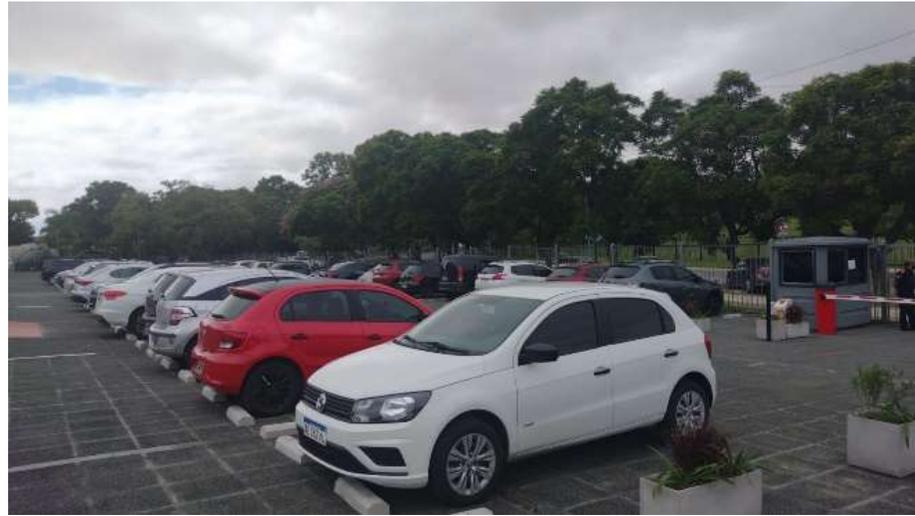
- Nuevo sector de Estacionamiento

Se realizó la provisión e instalación de una garita de seguridad, un control de acceso vehicular mediante barrera electromecánica y también se incluyó la demarcación de los módulos de estacionamiento con topes de hormigón y señalética en piso.

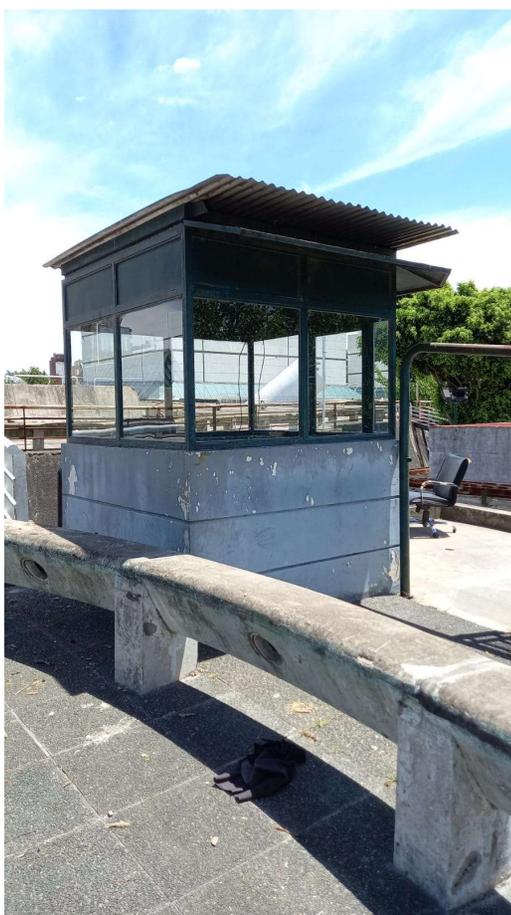
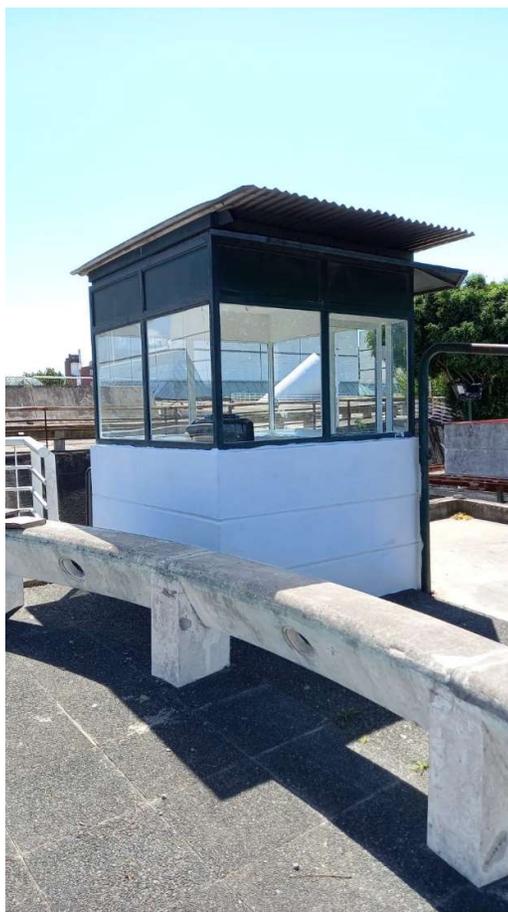
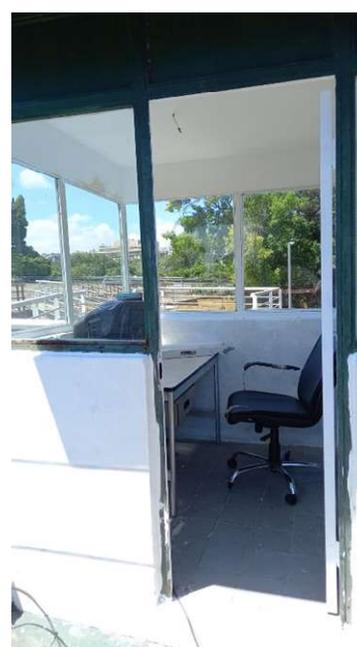
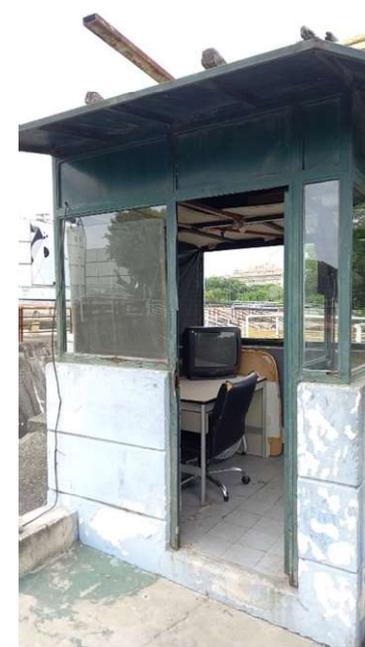
- Adecuación garita de control de Seguridad.

Se realizó la puesta en valor de la garita de control de seguridad existente. Se incluyó el recambio del techo, la reparación de estructura metálica de cerramiento y se realizaron trabajos de pintura en general.

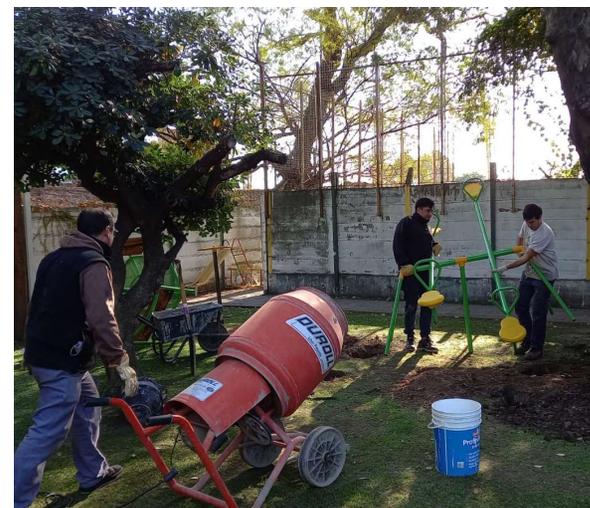
Se realizaron trabajos de retiro y colocación de nuevo equipamiento de juegos en el sector de patio. Se encuentra previsto la ejecución de una platea de hormigón con la posterior colocación de piso anti caídas.

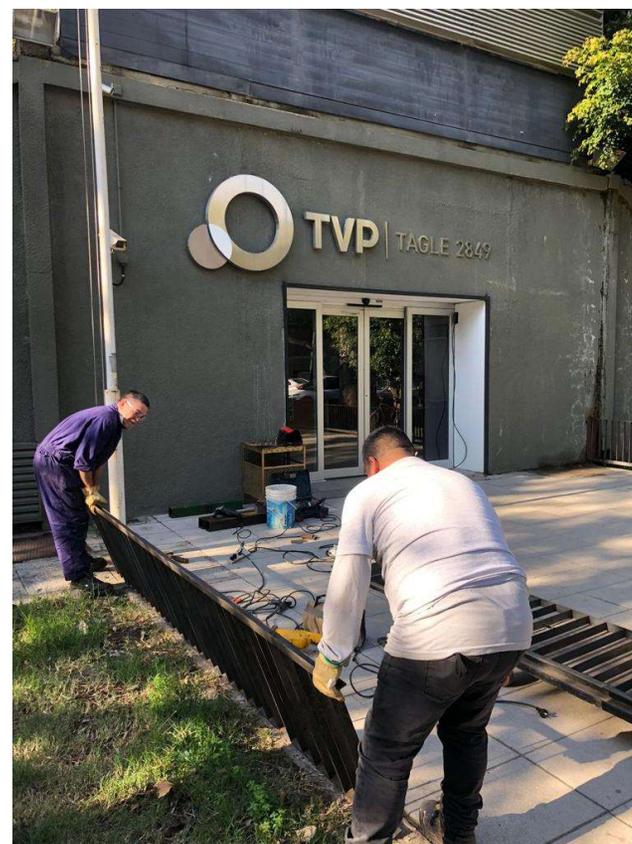
- Construcción rejas en acceso de Calle Tagle.

Construcción y colocación de módulos de rejas metálicas del tipo bajas en sector de acceso de personal (Calle Tagle).

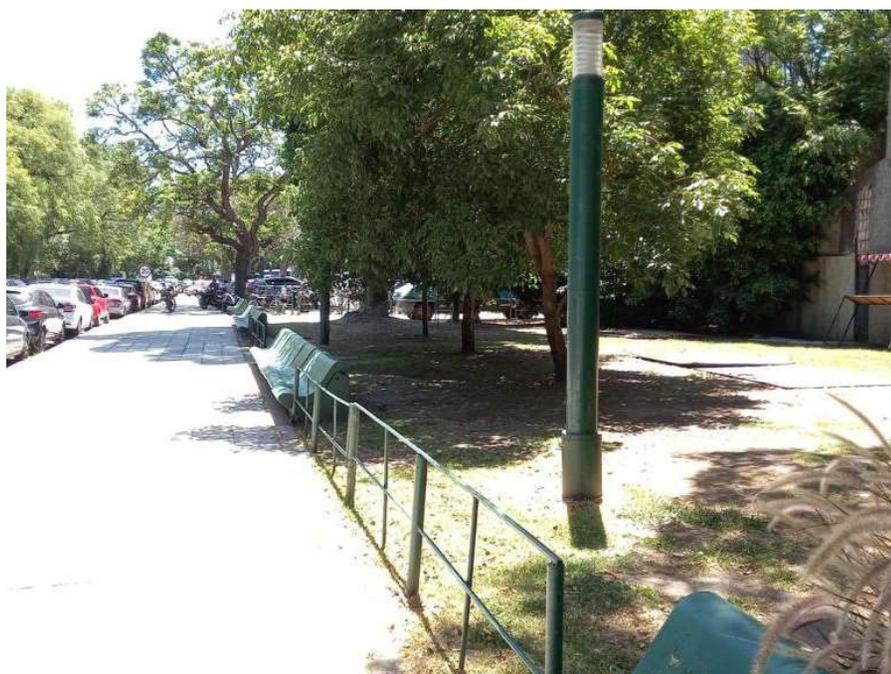
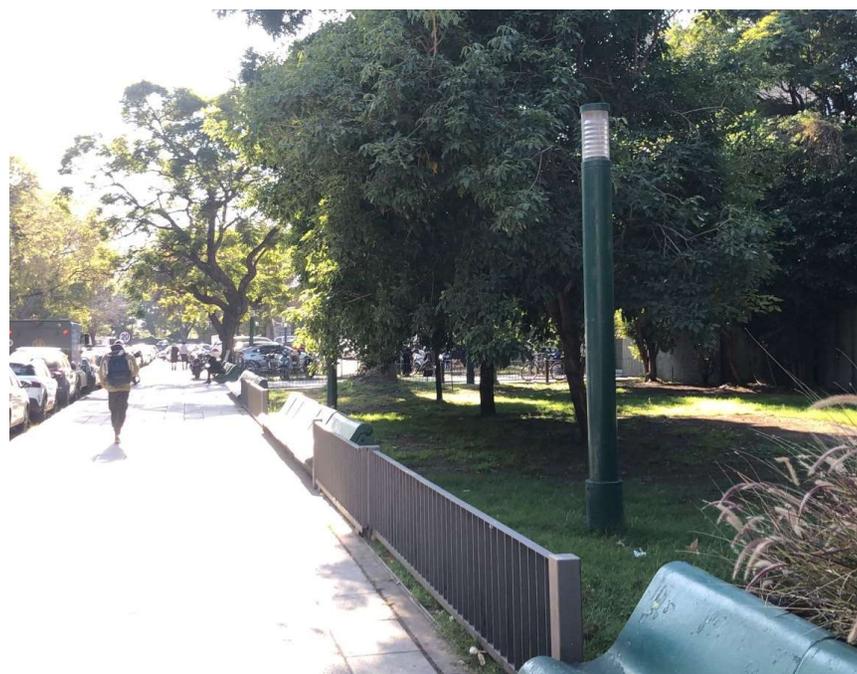
También se incluyeron, en los trabajos, la aplicación de pintura sobre toda la nueva estructura.
Las tareas además tienen como objetivo delimitar los sectores de accesos públicos y semipúblicos del peatón.

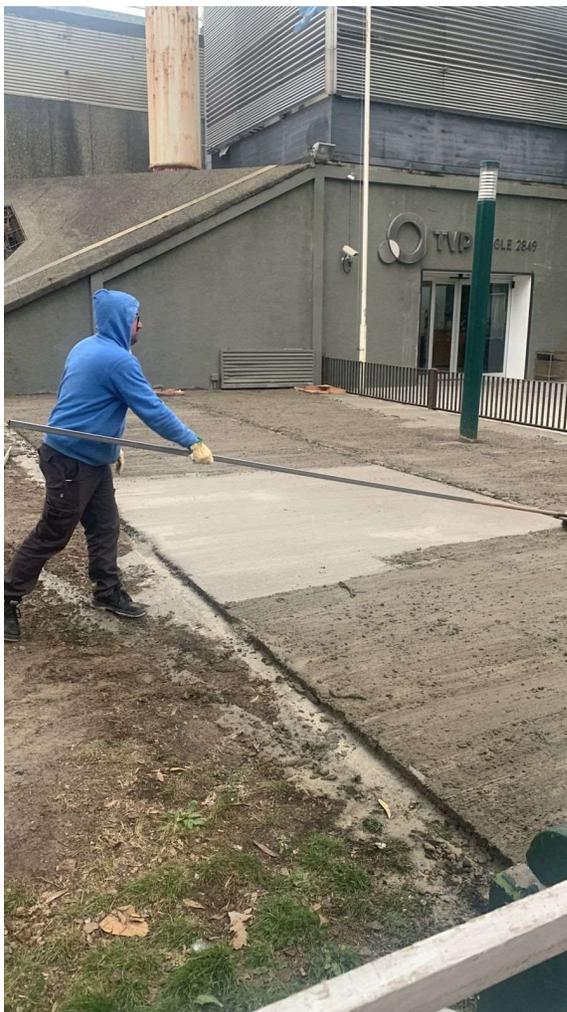
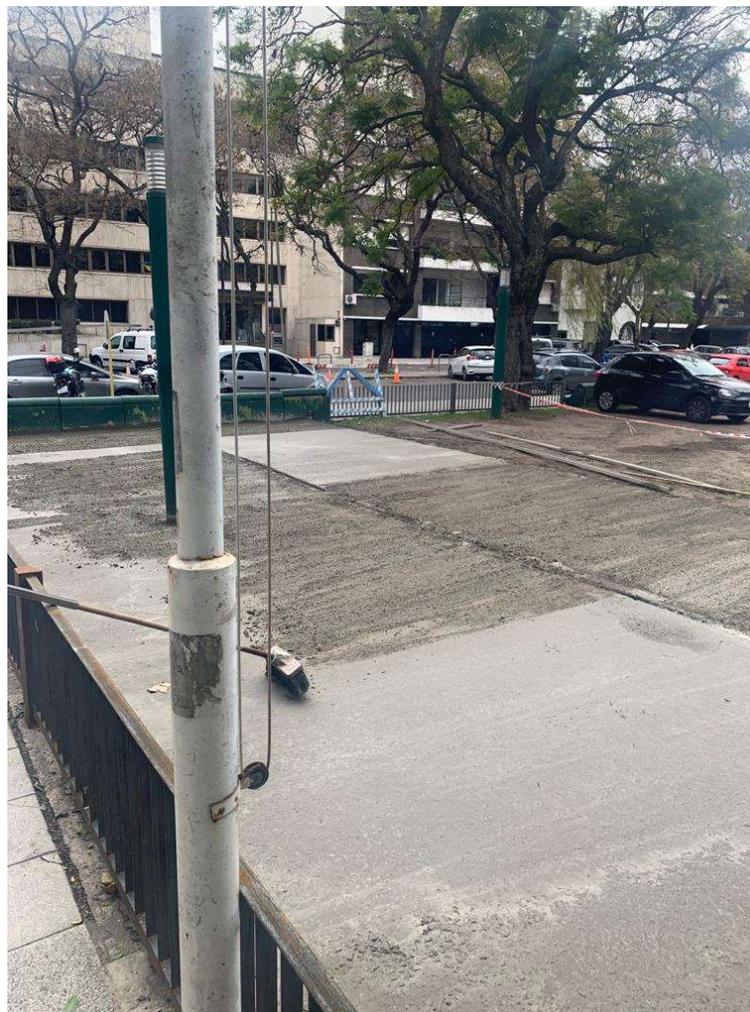
- Adecuación de ciccletero / Acceso Tagle.

Se realizaron las tareas de desmonte de tierra en sector, para posteriormente realizar un piso de hormigón armado sobre el sector en cuestión.

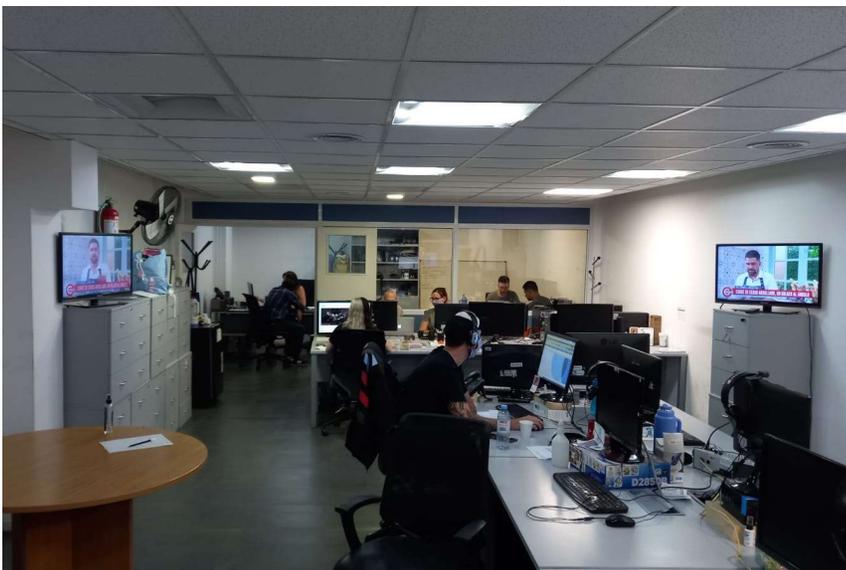
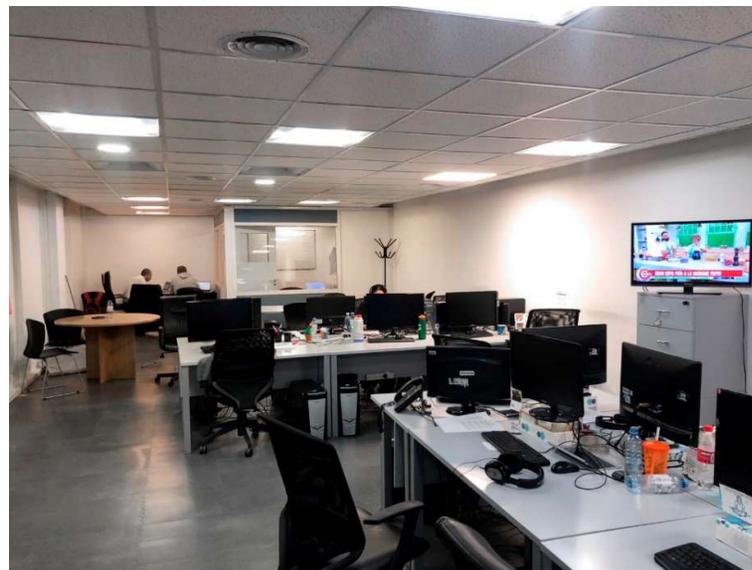
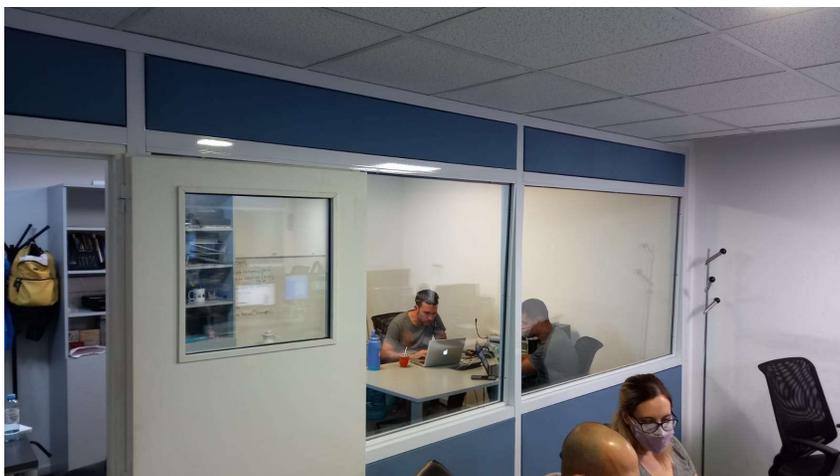
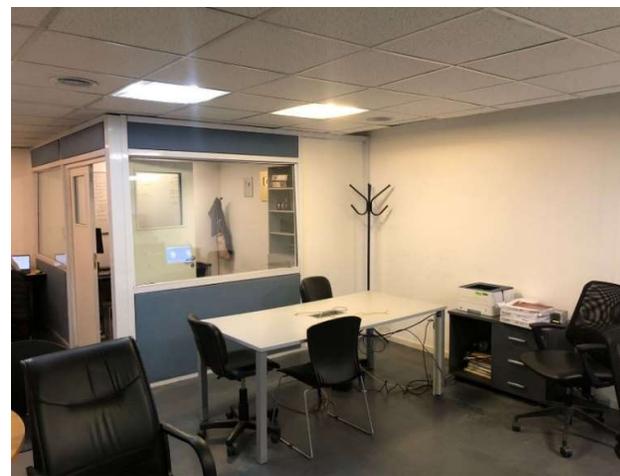
- Reforma en sector Pagina Web.

Se realizaron tareas de desmonte de tabique, se reubicaron paneles divisorios y se colocó un nuevo piso de goma tipo encastrable de características similares al existentes en nuevo sector de oficinas.

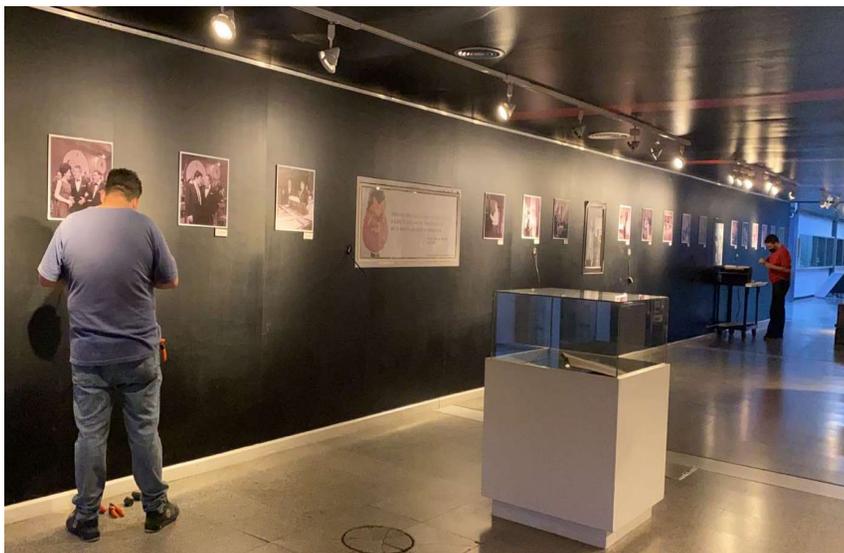
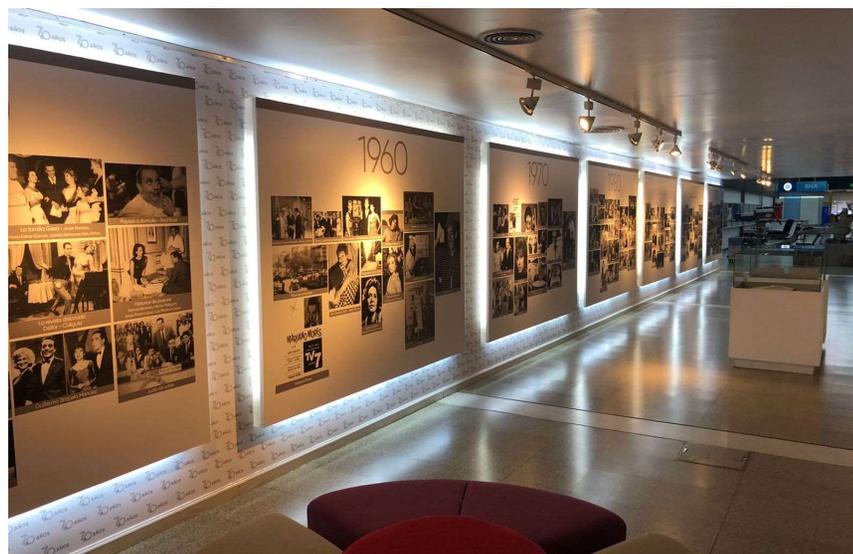
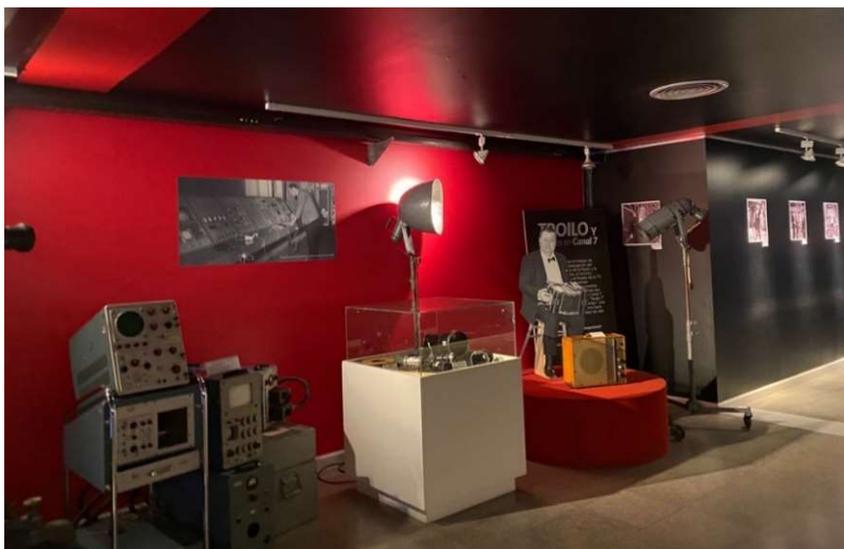
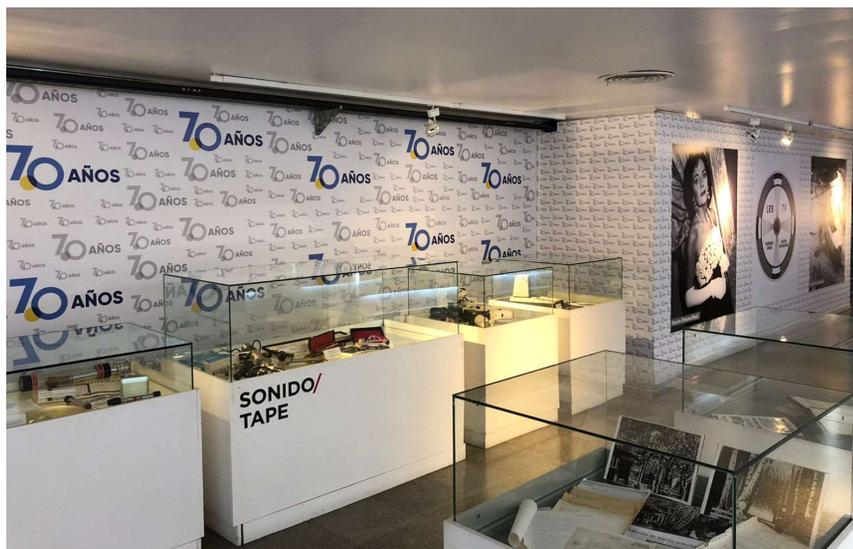
- Adecuación Museo 70 Aniversario de la Televisión Pública

Se realizaron tareas de pintura general y se realizaron estructuras que funcionan de soporte para las imágenes e intervenciones previstas para el museo.
