Informe de Gestión:

TV PÚBLICA:

RADIO NACIONAL:

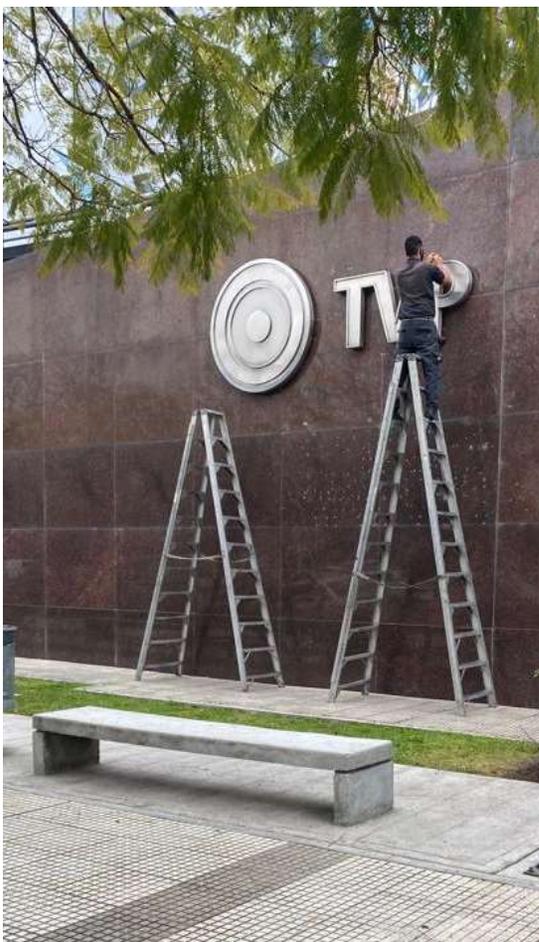
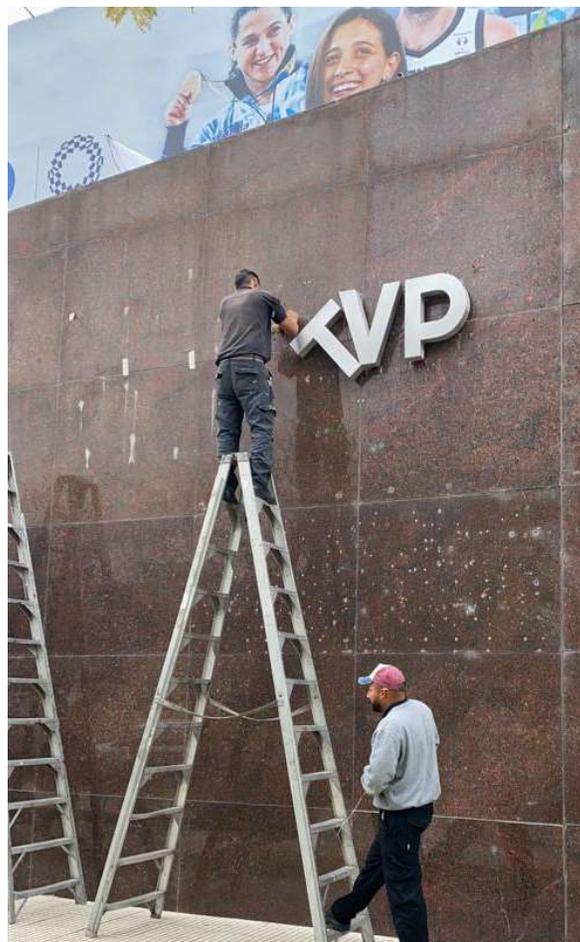
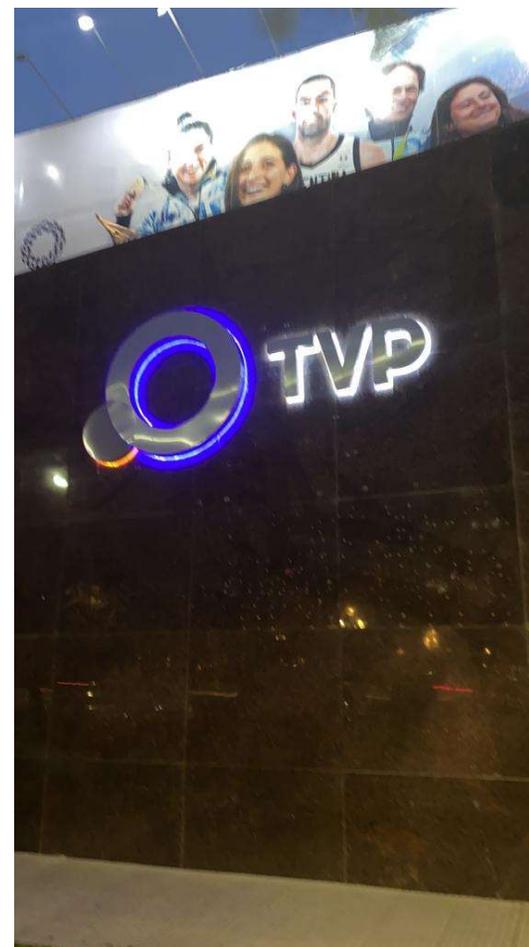
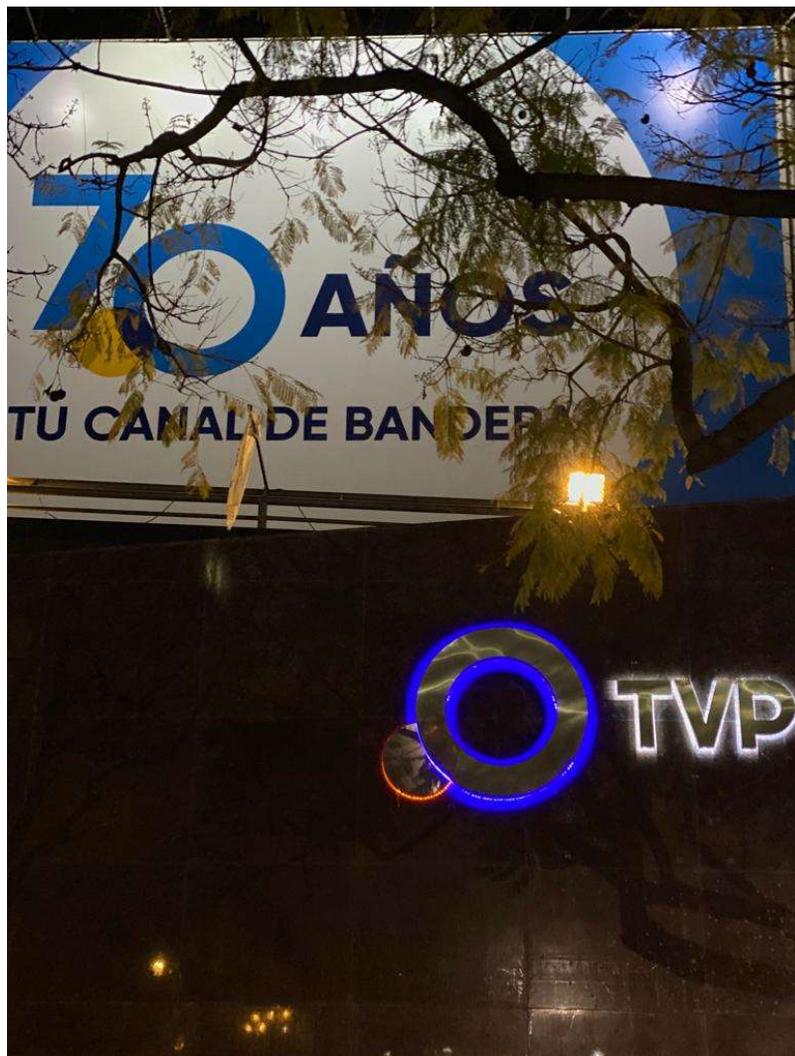
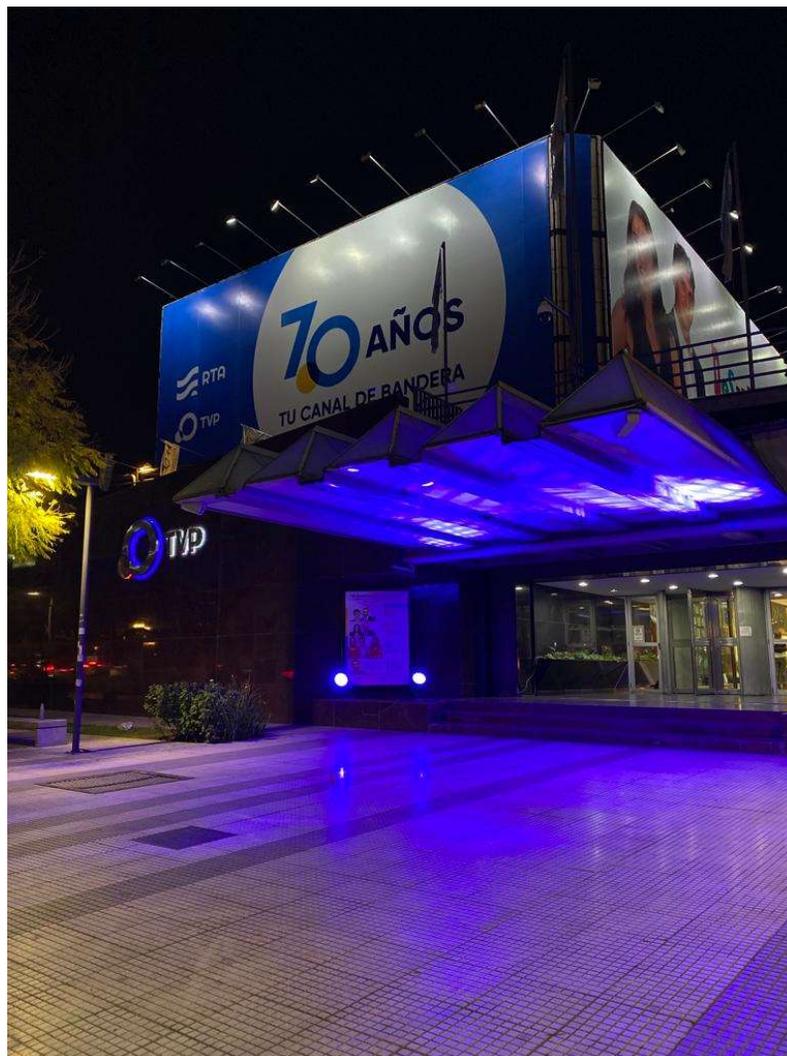
-**ACCESO LIBERTADOR:**

Se realizó la modificación del logo institucional en ambos sectores de acceso (Calle Figueroa Alcorta y calle Tagle). Se incorporó un sistema de iluminación tipo led en ambos casos.

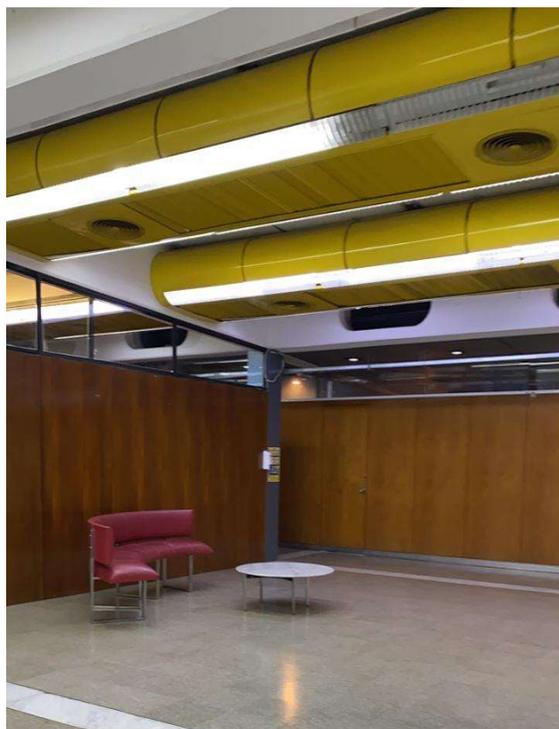
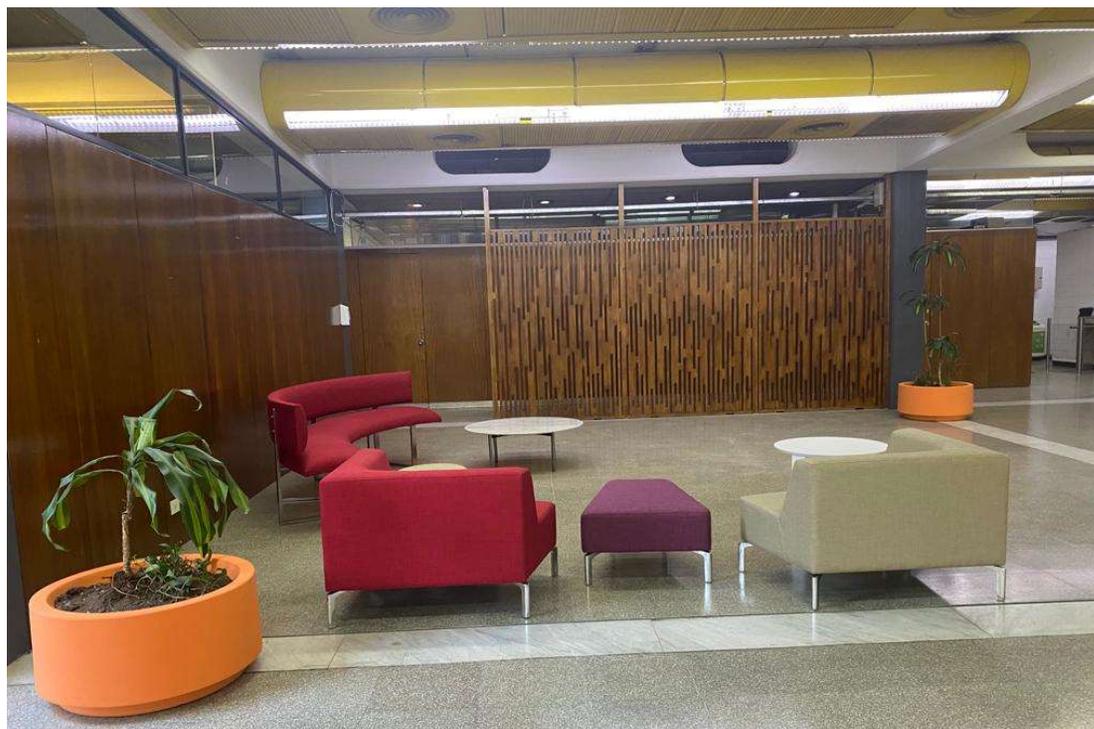
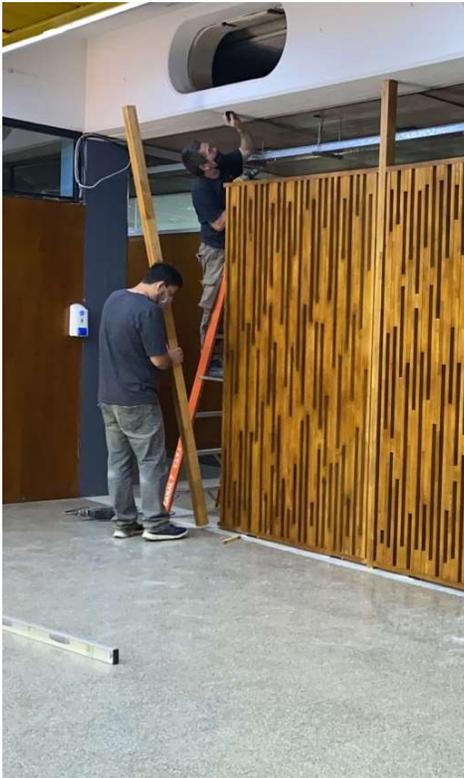
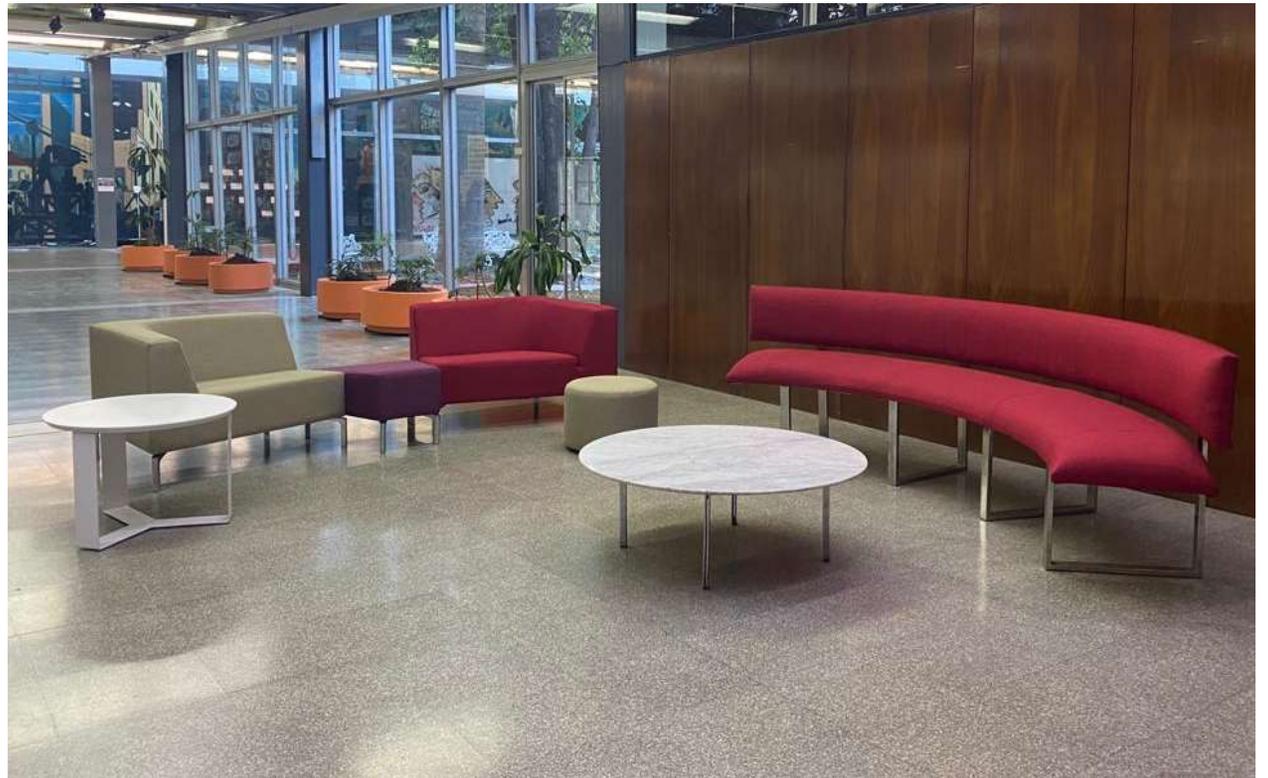
-PASILLO PRESIDENCIA:

Se instalaron tres paneles de madera que actúan como límite físico para dividir y dotar de mayor privacidad al sector de presidencia, y se incorporó el mobiliario para conformar una sala de estar en área cercana a presidencia.

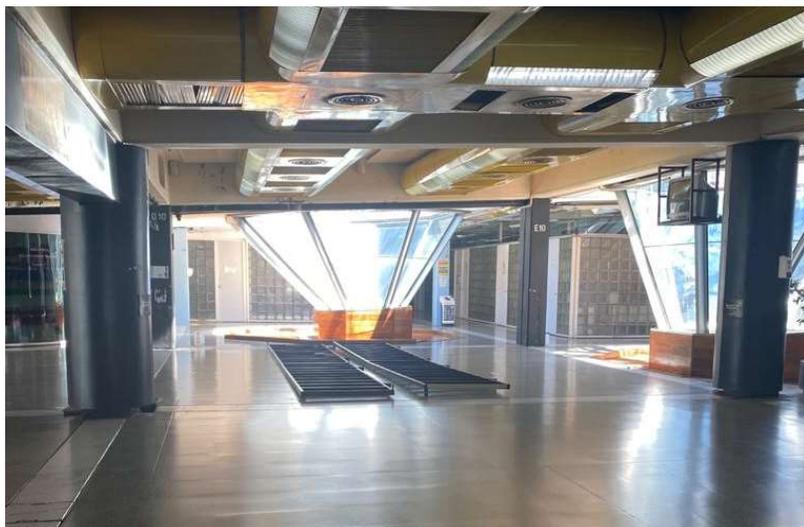
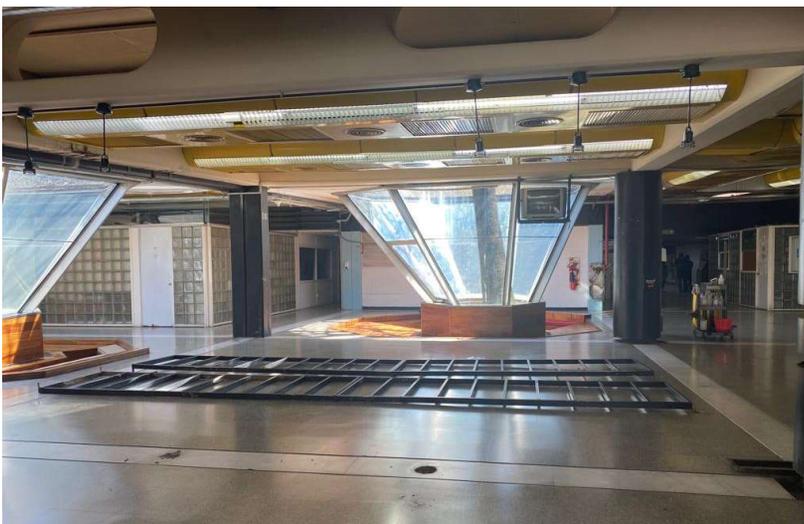
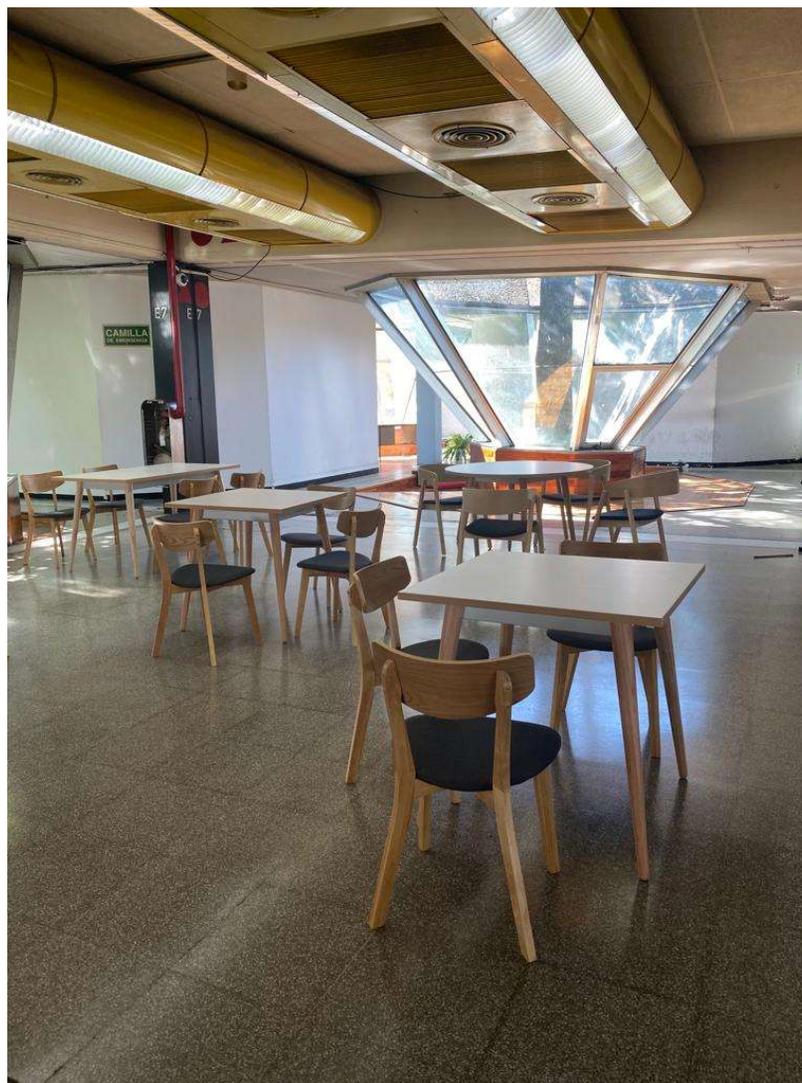
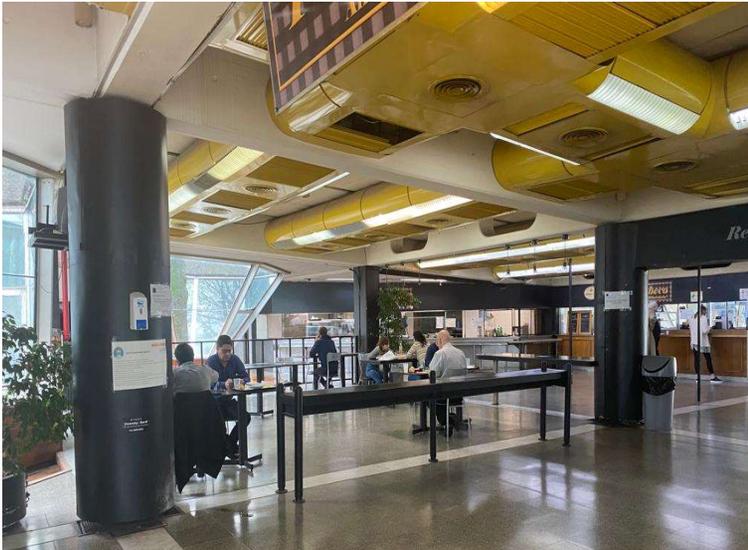
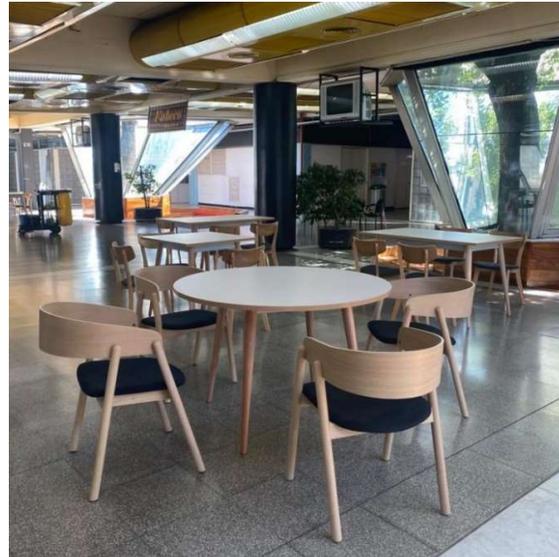
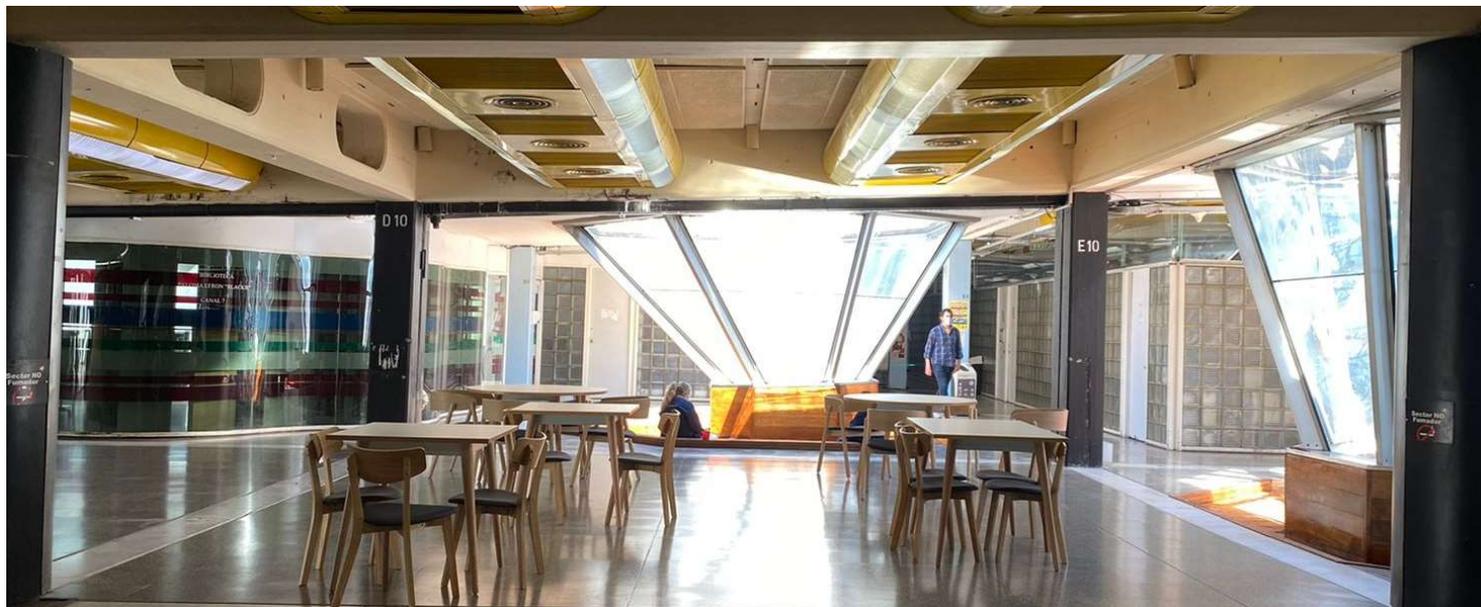
-COMEDOR:

En el sector de comedor se retiraron la totalidad de las rejas existentes que delimitaban el espacio, y además se realizó el cambio del mobiliario existente.

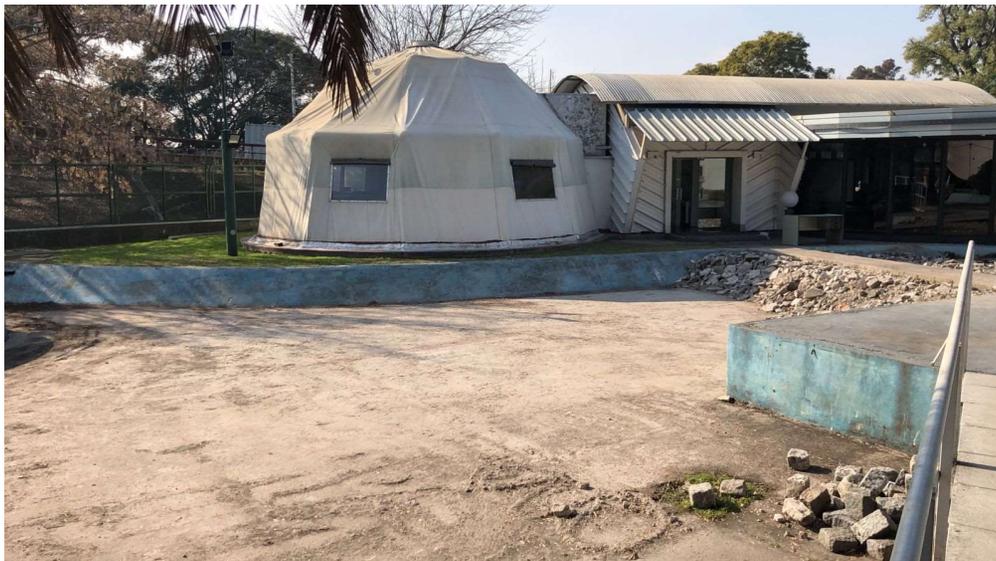
Puesta en valor sector Lago.

En el sector de la isla ubicado dentro del Lago se retiraron parcialmente los escombros existentes que delimitaban el espacio. En una etapa posterior se prevé su relleno con tierra y contención lateral.

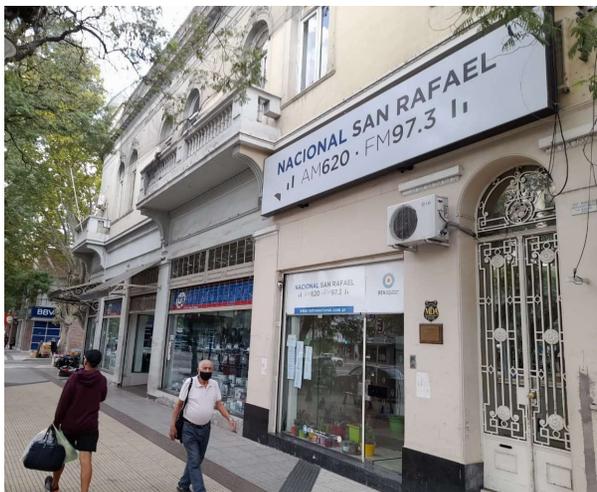
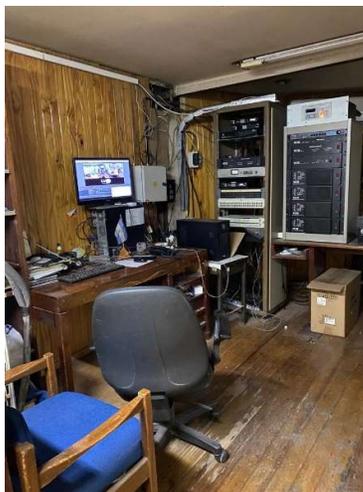
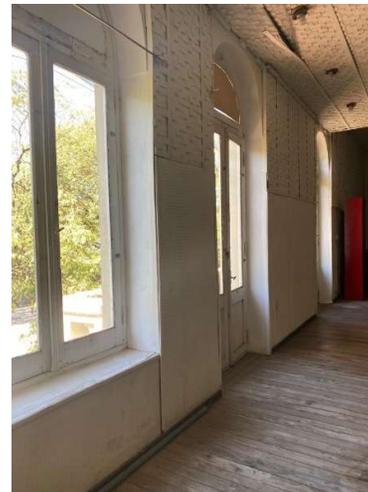
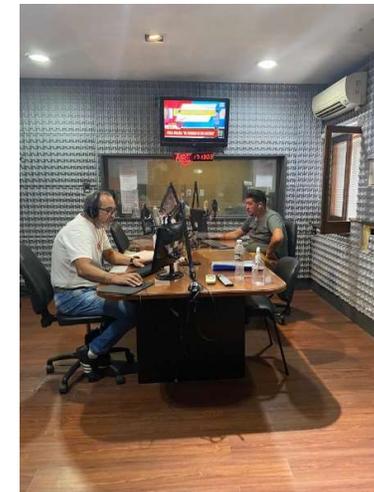
- LV 04 / San Rafael Mendoza: Adecuación general

Edificio de estudios. Situación actual

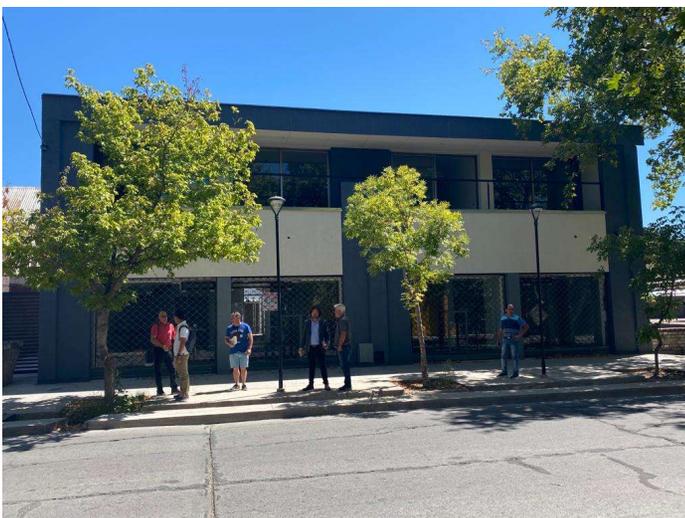
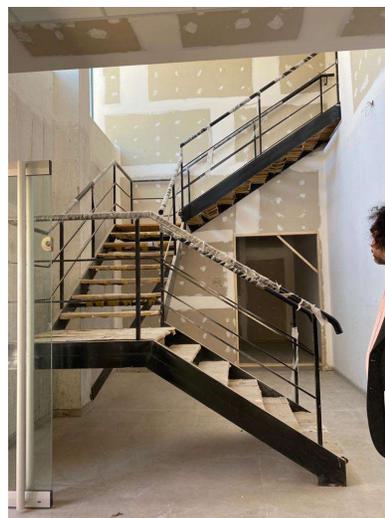
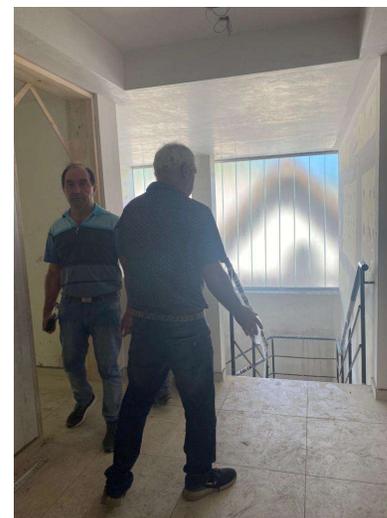
Edificio seleccionado para nueva locación. Situación actual. Esta prevista su adecuación general.

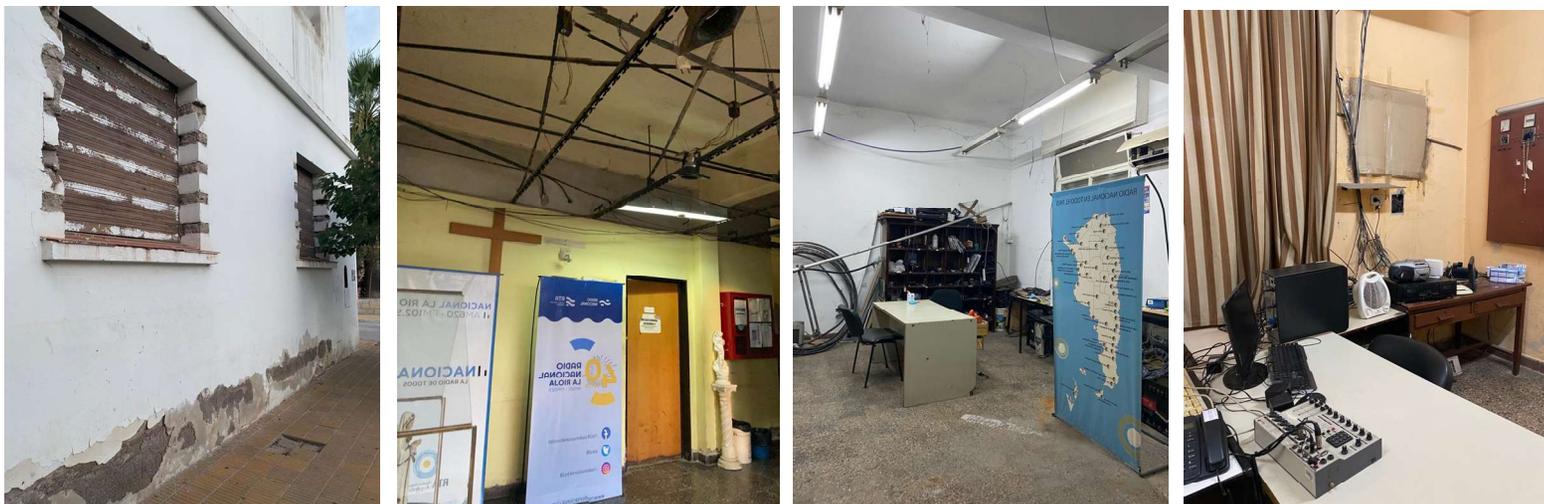
- LRA 28 / La Rioja: Adecuación general nuevo edificio:

Edificio de estudios. Situación actual

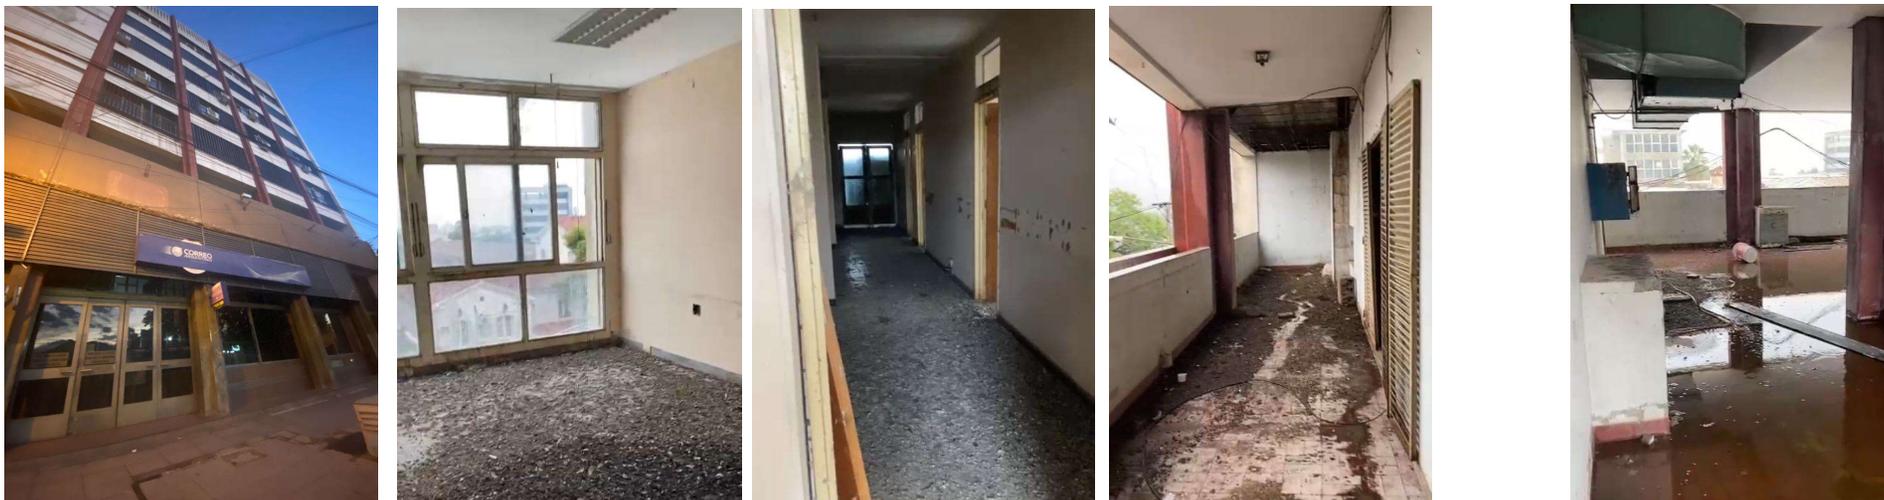
Edificio perteneciente al Correo Argentino. Situación actual. Esta prevista su adecuación general.

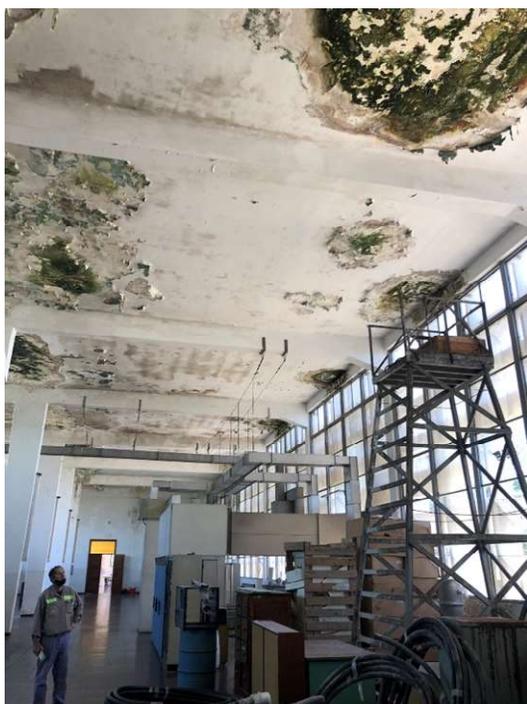
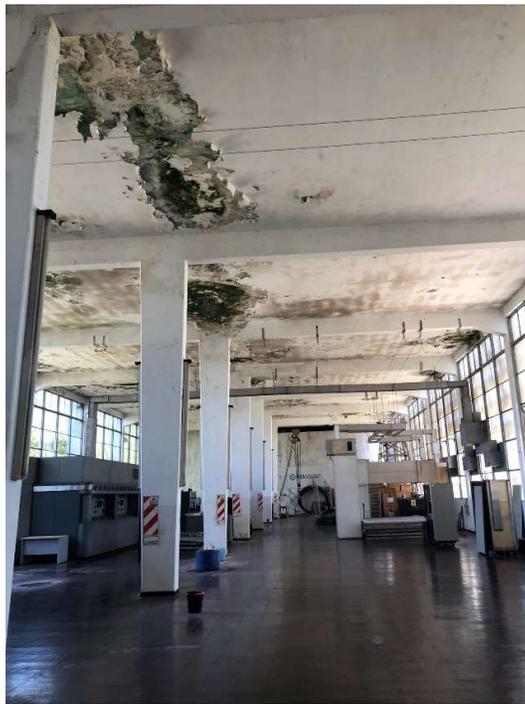
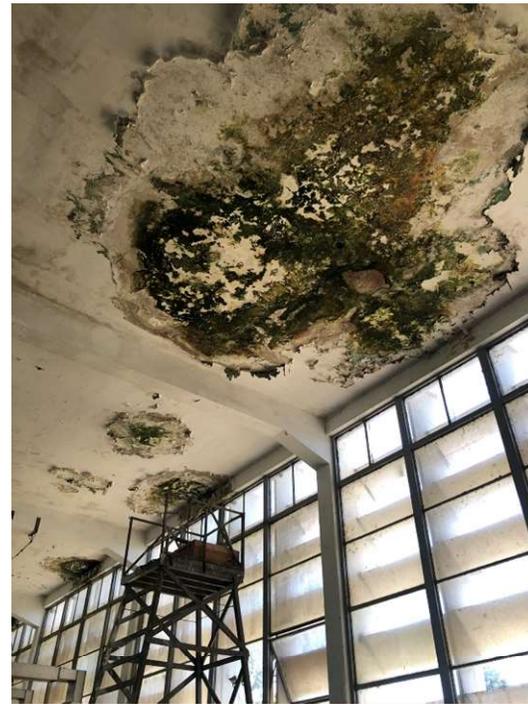
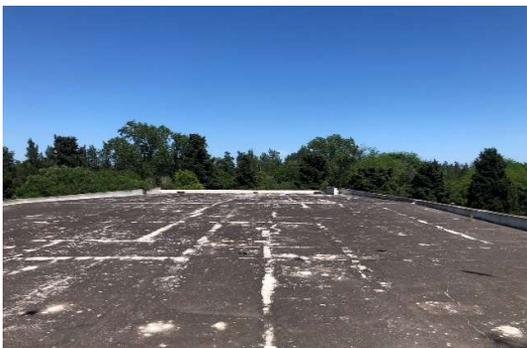
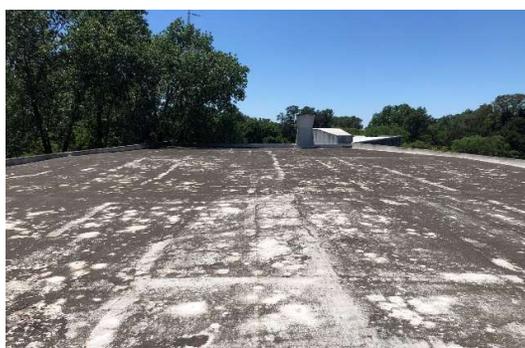
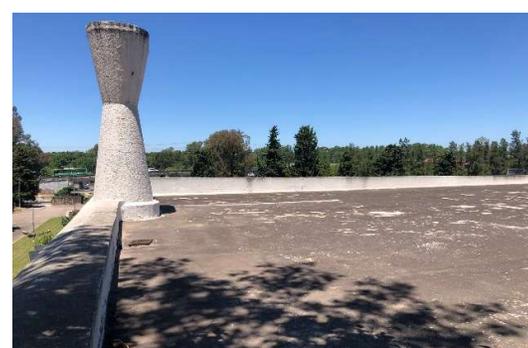
- LRA 01 Ptx – Pacheco / Edif. Onda Corta: Adecuación general.

- Impermeabilización de cubierta. Tramitaciones en curso.

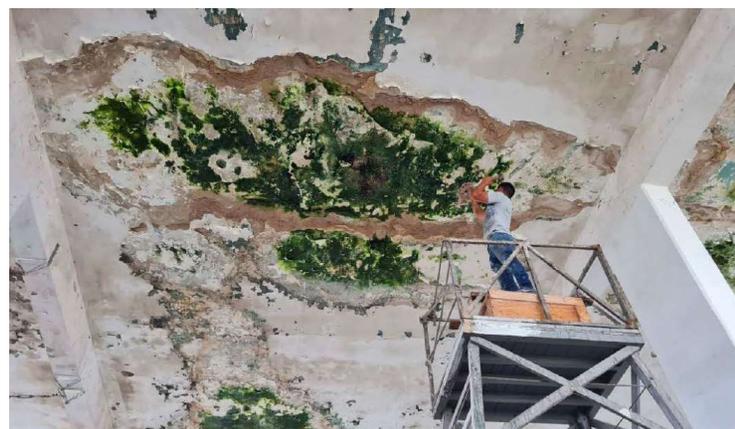
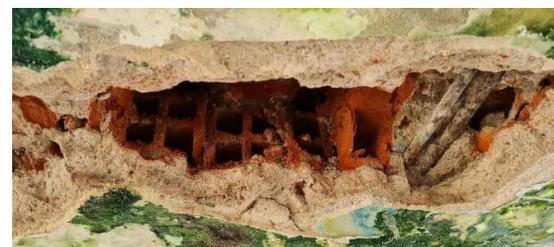
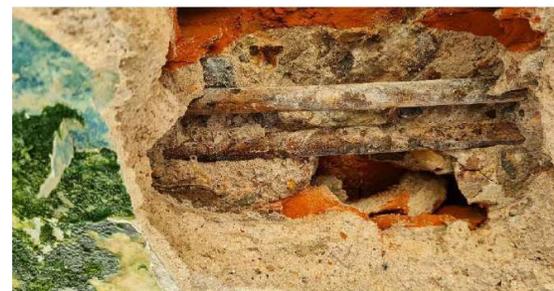
- Cateo estructura:

Se procedió a realizar, mediante cateo estructural, la verificación del estado actual en que se encontraba el edificio de Onda corta.
