**RADIO  
NACIONAL**

# **INFORME DE OBRAS DE EMISORAS 2023**

LRA1.....	3
LRA4.....	18
LRA5.....	21
LRA7.....	23
LRA11.....	32
LRA14.....	50
LRA21.....	55
LRA22.....	58
LRA25.....	61
LRA29.....	64
LRA36.....	80
LRA52.....	82
LRA54.....	87

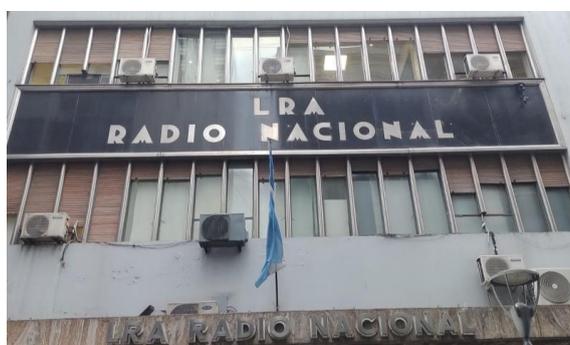
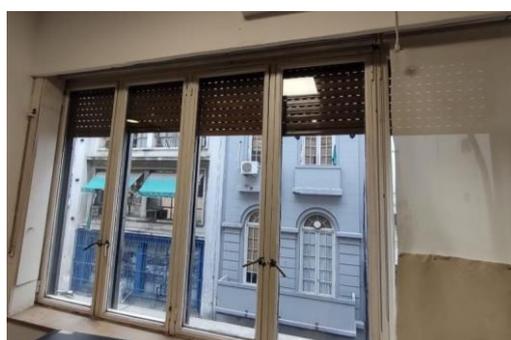
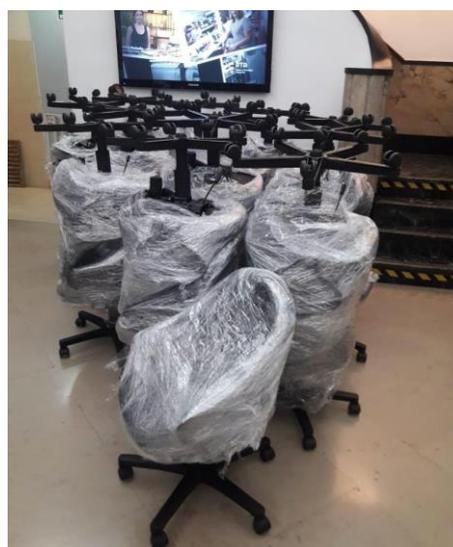
- **Reparación de cortinas en área de redacción.** Incluyo el remplazo de accesorios deteriorados, alineación de las cortinas y retiro de cañerías que obstruían el funcionamiento de las mismas. Además, se realizó la provisión de sillas ergonómicas para el sector de periodística.

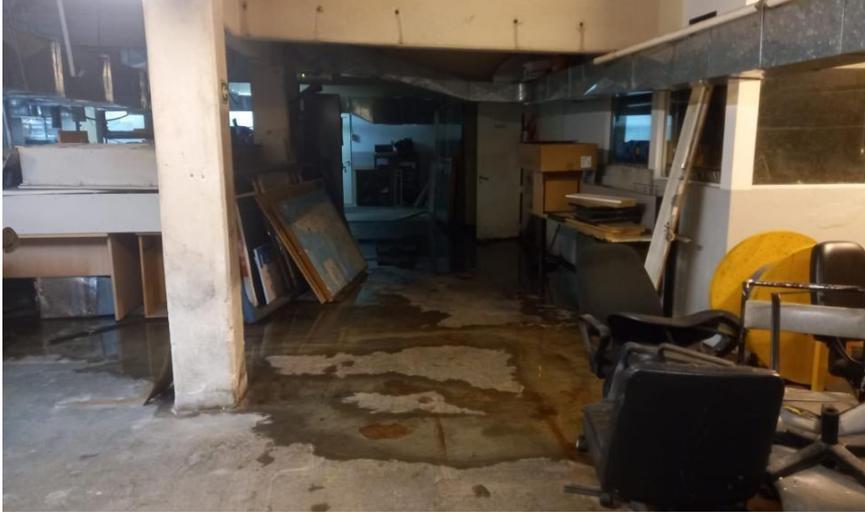
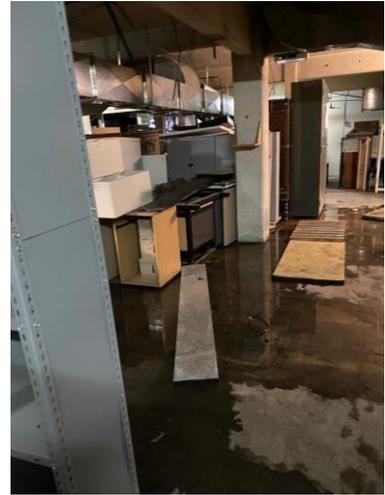
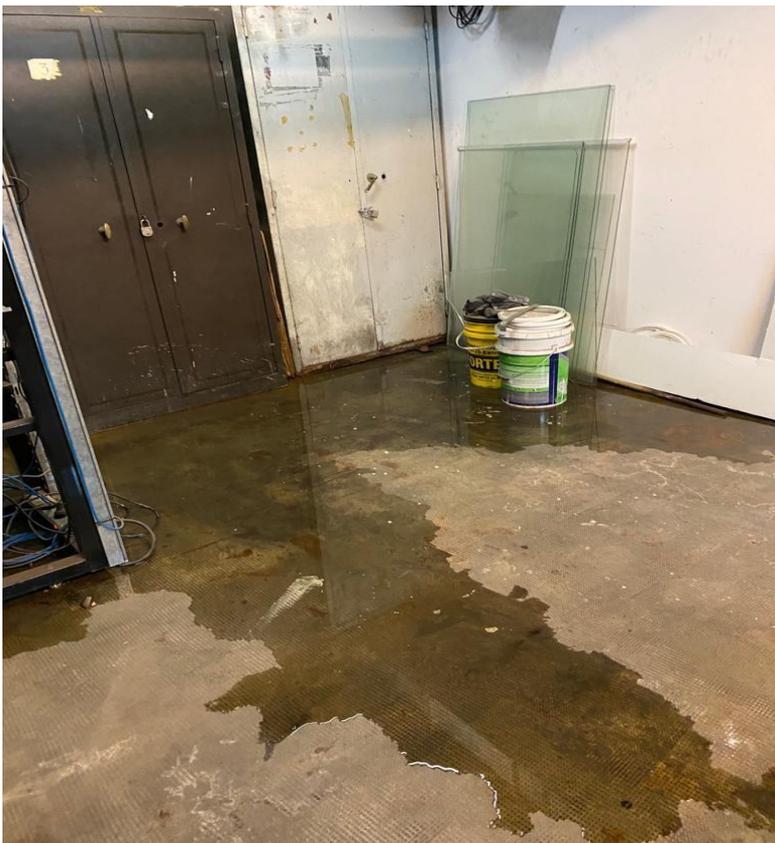
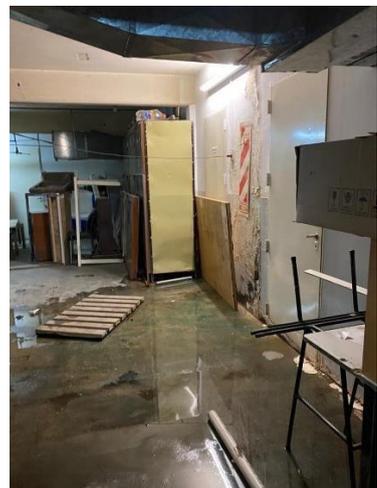
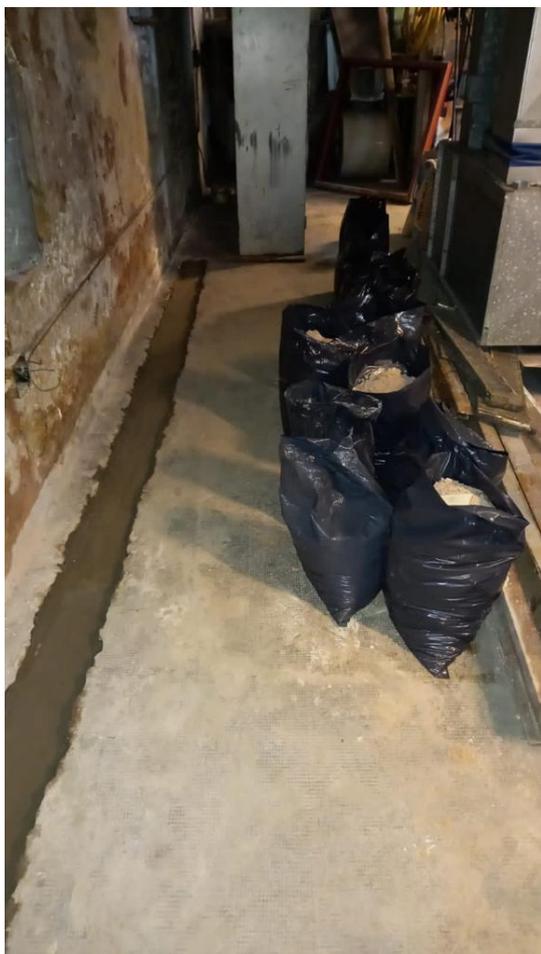
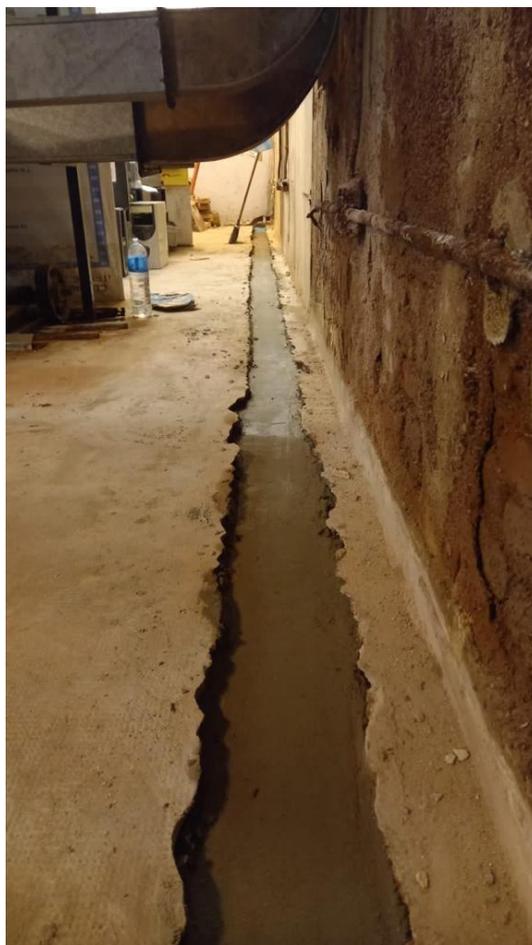
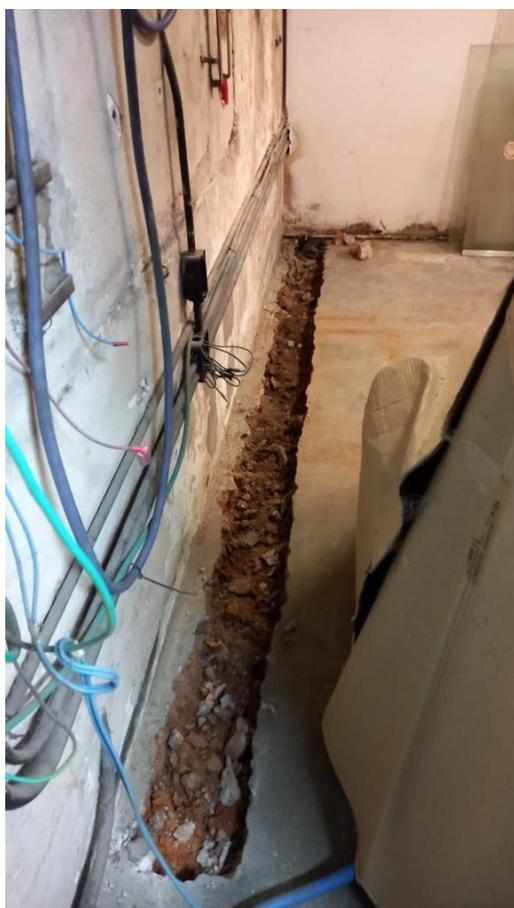
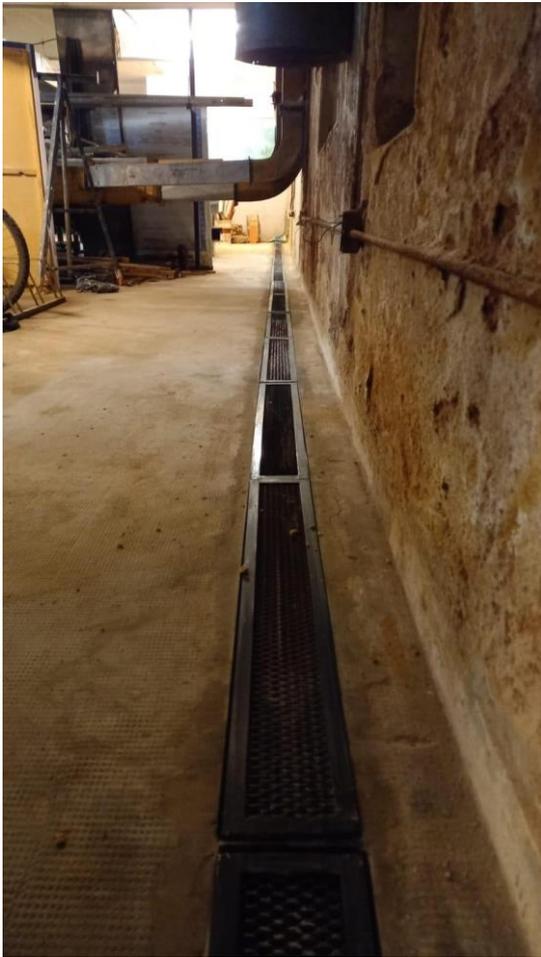
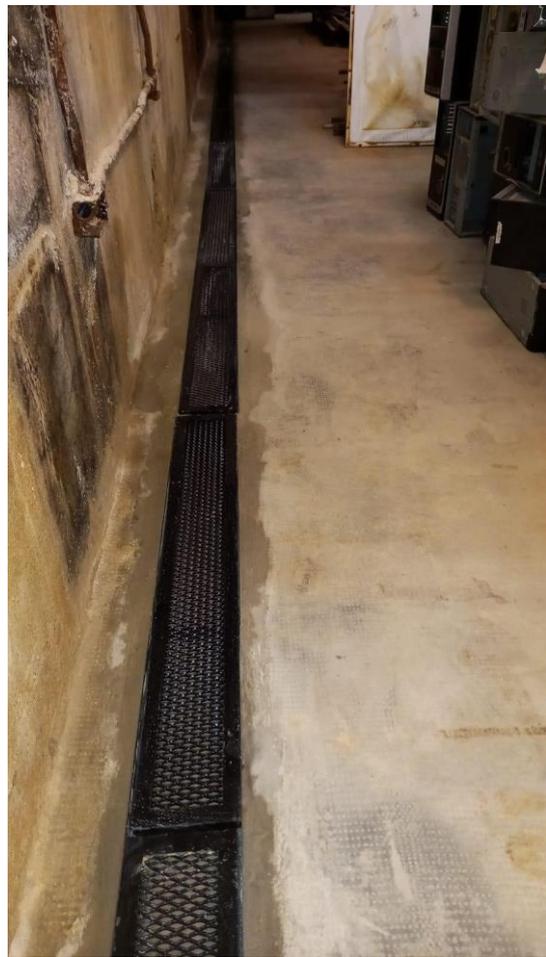
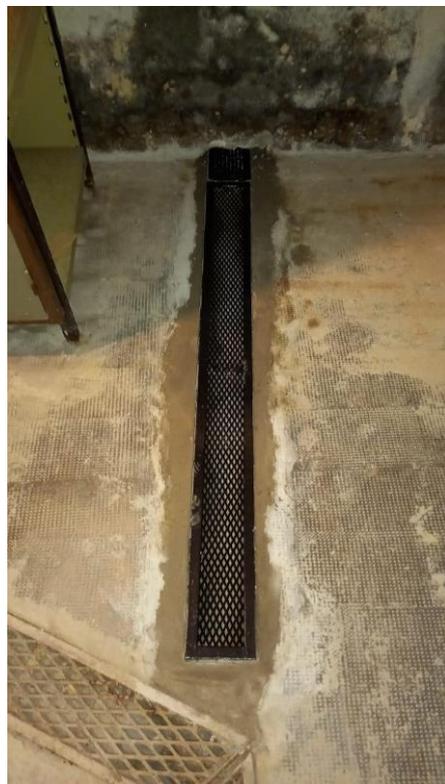
**-Trabajos de colocación de desagües e impermeabilización en subsuelo.** Se encuentran previstas las tareas de albañilerías y herrería para la canalización de agua filtrada en las medianeras del subsuelo del Edificio de LRA01 Maipu.

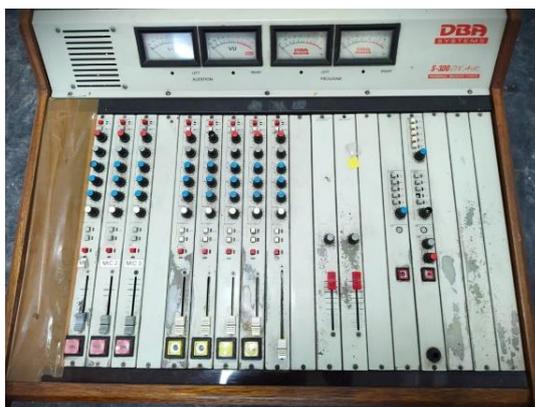
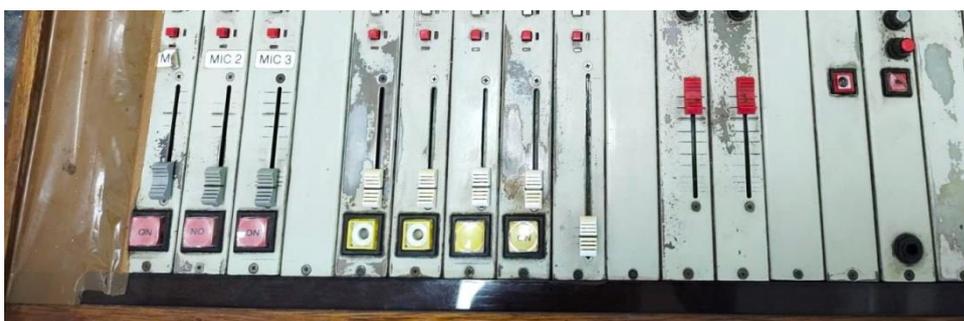
- Cambio de 5 switches de Aire y 2 de talkback.
- Reemplazo de todos los potenciómetros deslizables, marca Alps.
- Se reponen todas las perillas faltantes.
- Se coloca modulo mono de entrada (Faltante en la consola), proveniente de consola de Laboratorio Técnico.
- Se informa a Gerencia Operativa el faltante de módulo de entrada estéreo.
- Estos dos módulos se encuentran el taller de LRA28 y ya fue pedido el envío a esta oficina para su reparación.
- Limpieza y rotulado de módulos.

Detalle de los módulos antes de la reparación.

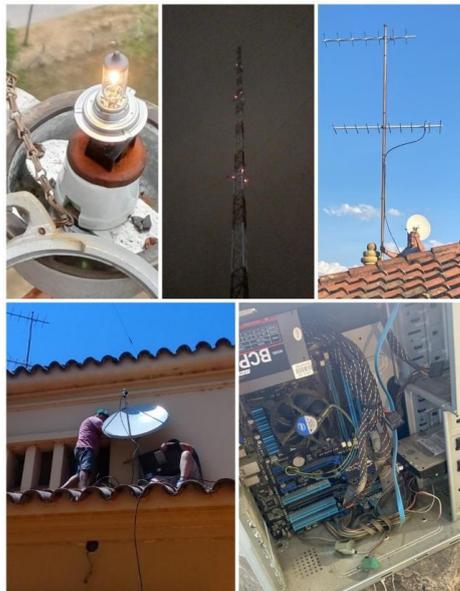
Evaluación y reparación Tx M31 de 1kw

Mantenimiento general de equipos

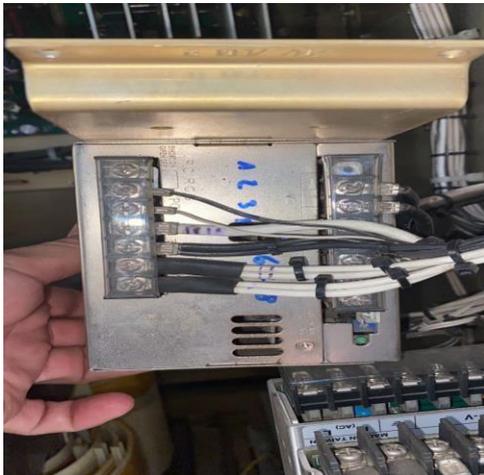
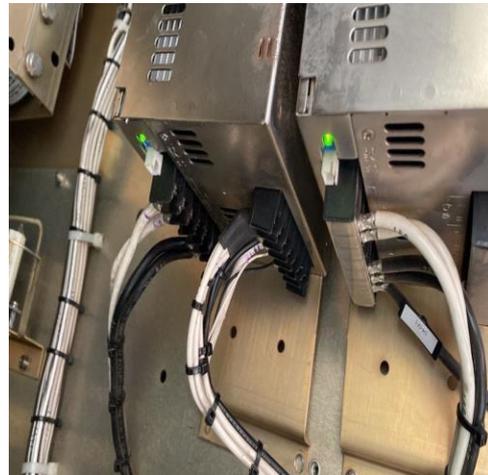
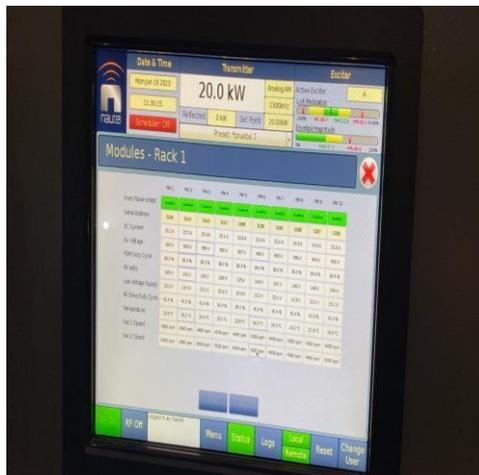
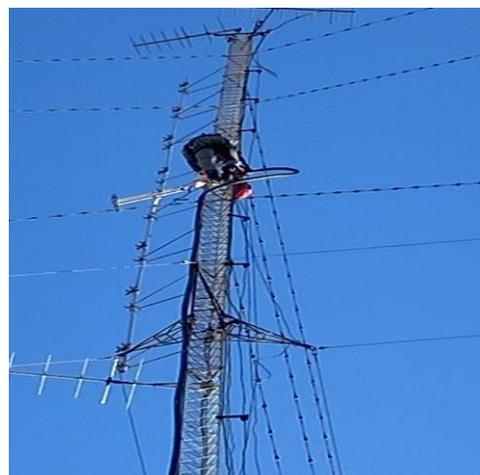
### Estudios Centrales – Planta FM

- Instalación de un dipolo para 5kw de potencia (provisorio).
- Puesta en marcha del transmisor RVR en 2kw (a prueba) y con una potencia final de 3,5kw (definitivo).

Se realizaron todos los trabajos previstos. El transmisor principal quedo funcionando en una potencia directa de 20kw. Mientras que la señal de FM quedo nuevamente al aire con una antena provisoria que emite en 3,5kw de potencia directa.

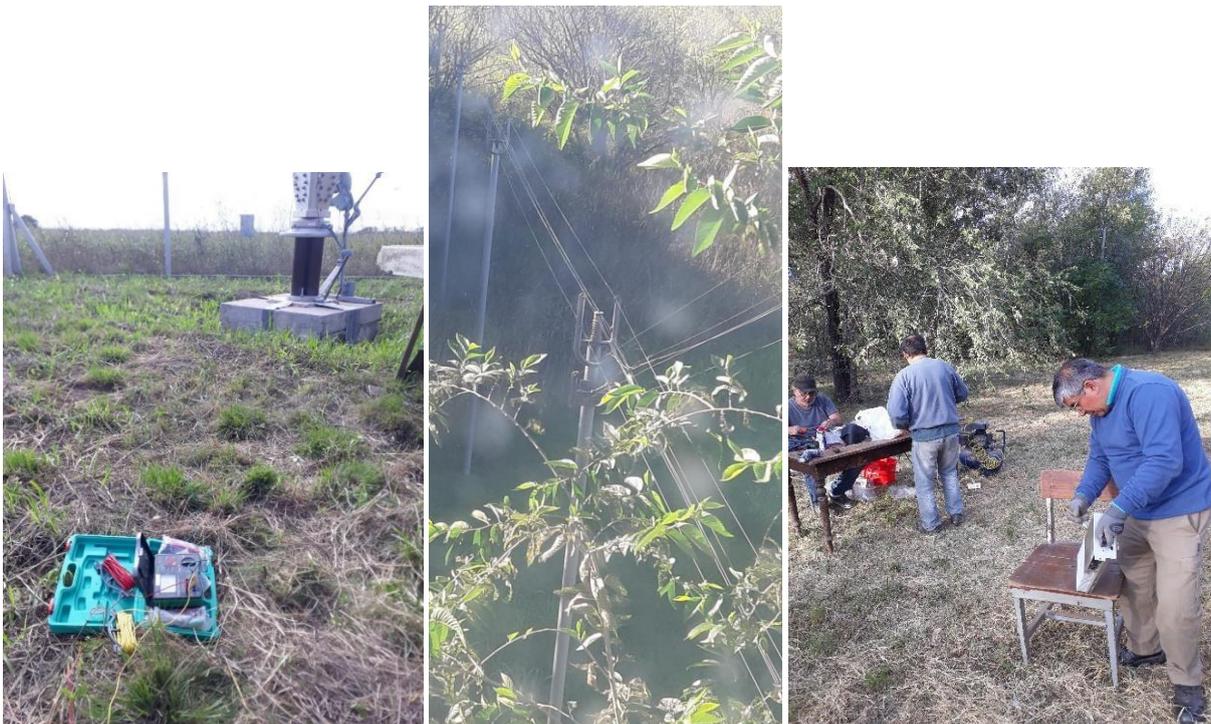
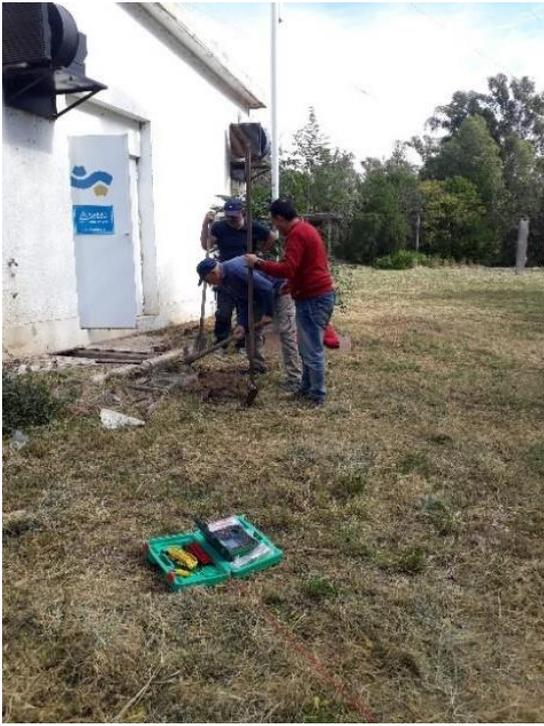
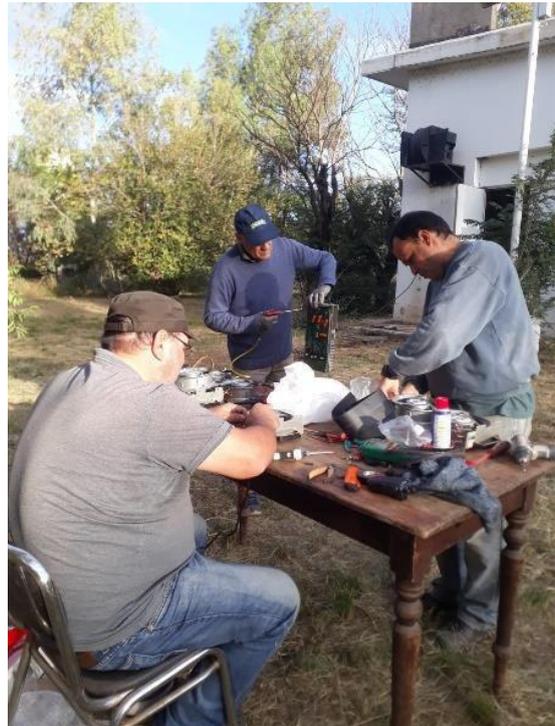
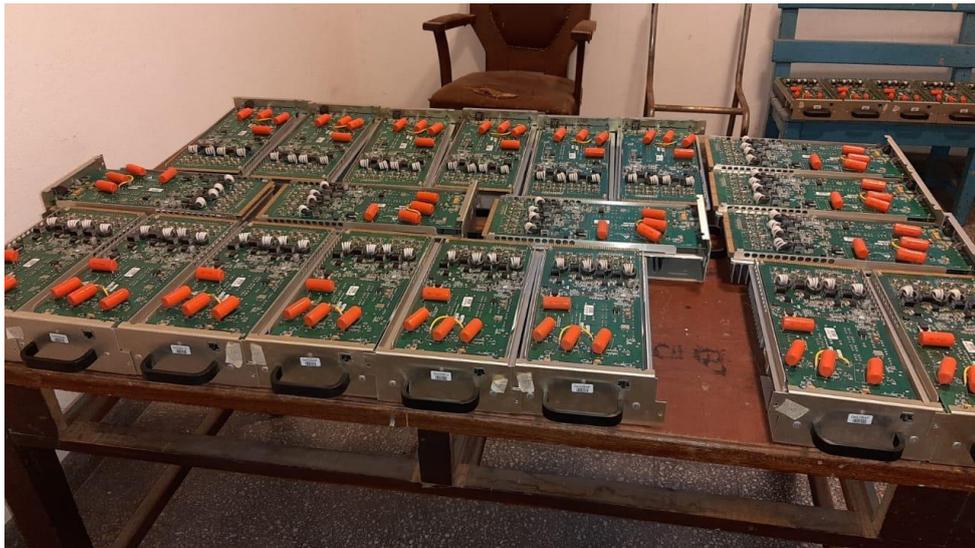
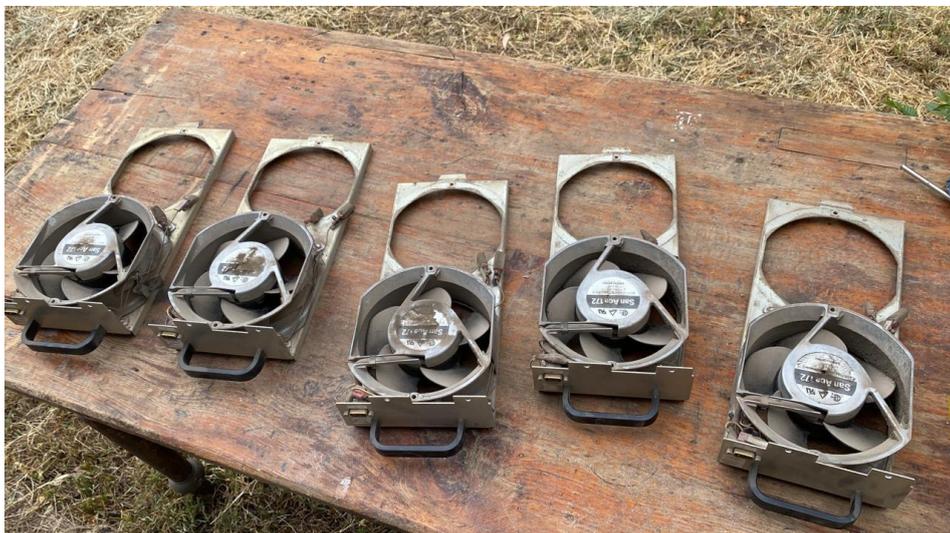
15. Mejora sustancial de valores de puesta a tierra (de 1,21 bajó 0,43 Ohm).
16. Verificación/ajuste de los explosores a 95KW y modulación de 140 Pico Positivos.
17. Reparación y Ajustes en la cadena de Audio en Estudios Centrales.
18. Ajuste y calibración de Antena y Deco Satelital.
19. Ajuste total del Procesador y la cadena de Audio en Planta Transmisora.
20. Reunión, Charla y Capacitación con Operadores de Estudios Centrales y similar en Planta Transmisora.
21. Medición de temperaturas en la ATU con cámara termográfica y verificación de puntos calientes de pérdida.
22. Medición de Campo Radiado.

**NOTA:** El transmisor marca Nautel NX100 por problemas técnicos y desajustes se venía operando con una potencia no superior a 15 KW.  
Se dejó operando a una potencia de 80 KW con una modulación de 135 picos Positivos.  
Relacionado al Transmisor Continental Lensa de 50 KW, fuera de funcionamiento desde Diciembre del 2021. Se le realizó mantenimiento y limpieza general, se verificaron y repararon fuentes de baja tensión. Por carencia de tiempo y materiales de repuestos se continuará en próxima comisión.

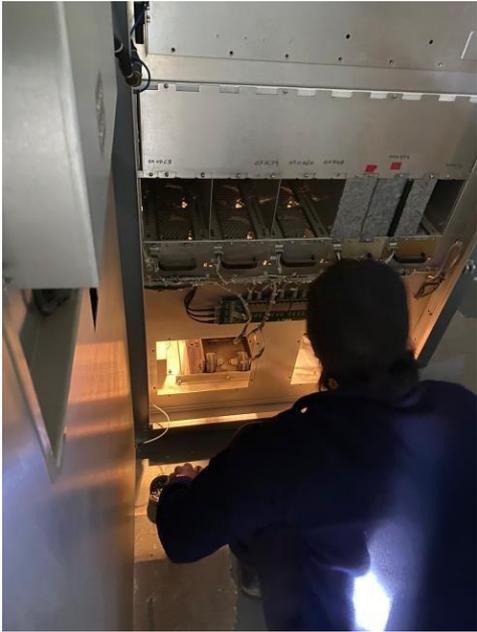
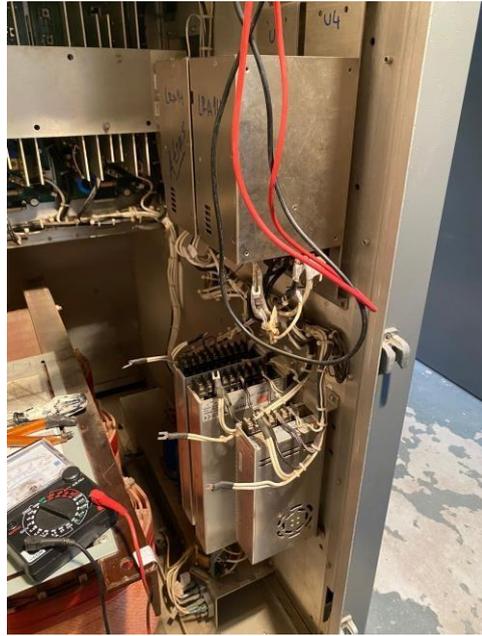
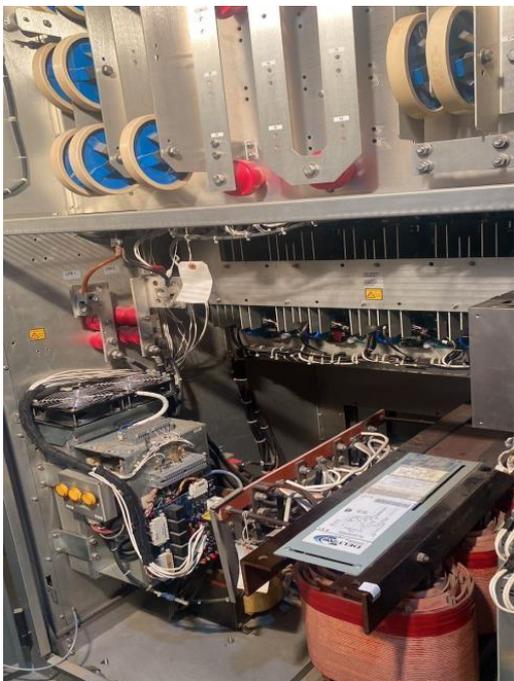
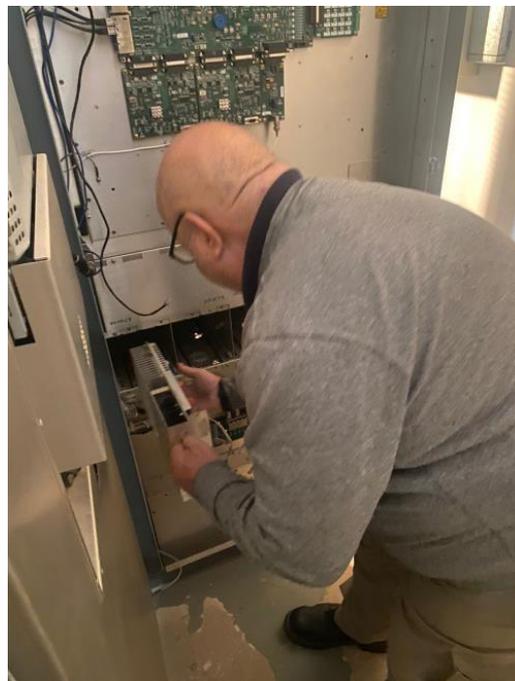
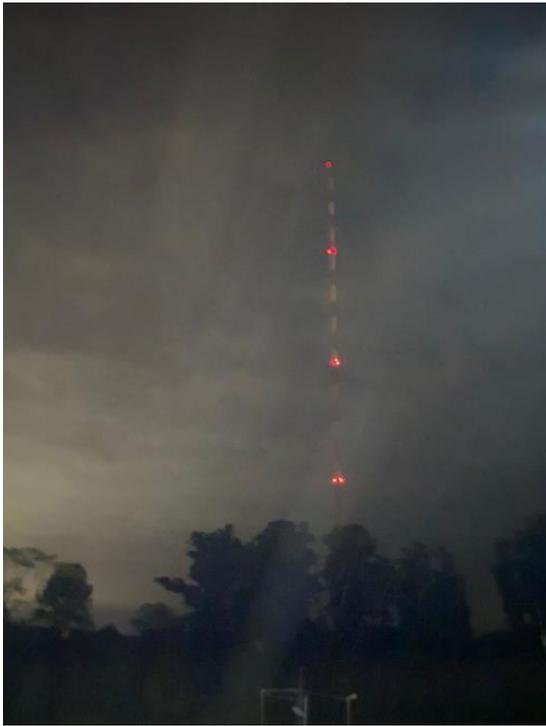
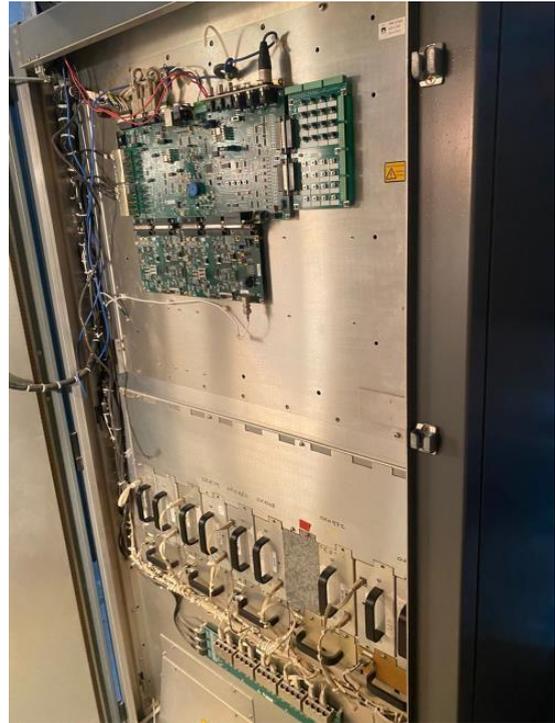
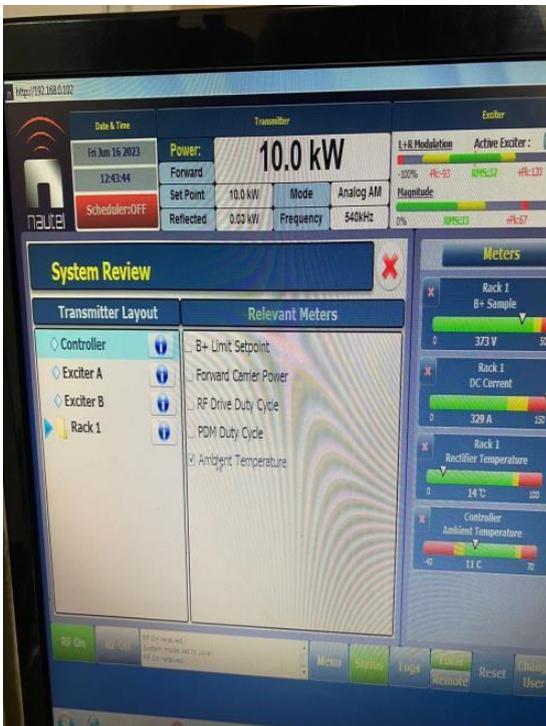
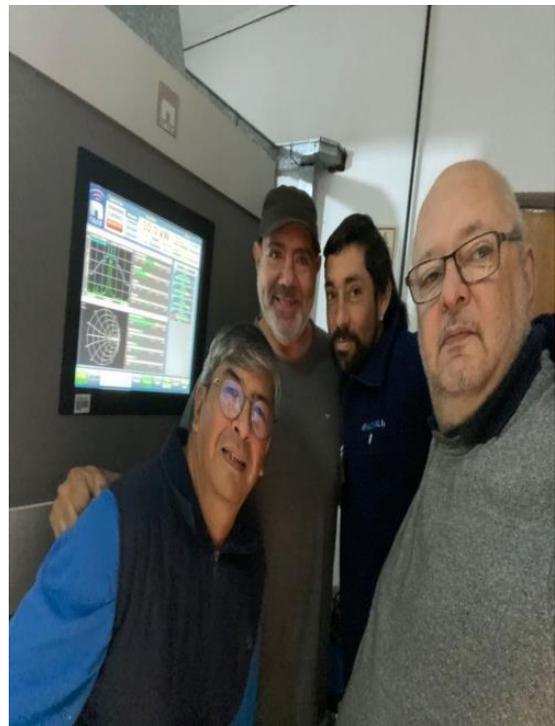
**NOTA:** El transmisor marca Nautel NX25 por problemas técnicos y desajustes se encontraba fuera de aire desde junio de 2015. Se dejó operando a una potencia de 10 KW con una modulación de 135 picos positivos. Faltan 2 módulos de potencia que no se colocaron debido a la falta de componentes para su reparación.

1. Colocación de los 8 (ocho) módulos de Potencia, mantenimiento, limpieza y revisión general.
2. Colocación y medición de fuente de 15v en transmisor Nautel Nx 25Kw
3. Mantenimiento y limpieza general del Transmisor de Nautel NX25 (25 KW de Potencia).
4. Puesta en marcha del Transmisor Nautel NX100.
5. Reconfiguración de frecuencia de 1000KHz (default) a la correspondiente frecuencia 540KHz.
6. Revisión de la estabilidad del acoplador a la potencia de 15 KW.
7. Balizamiento nocturno en mástil de AM.

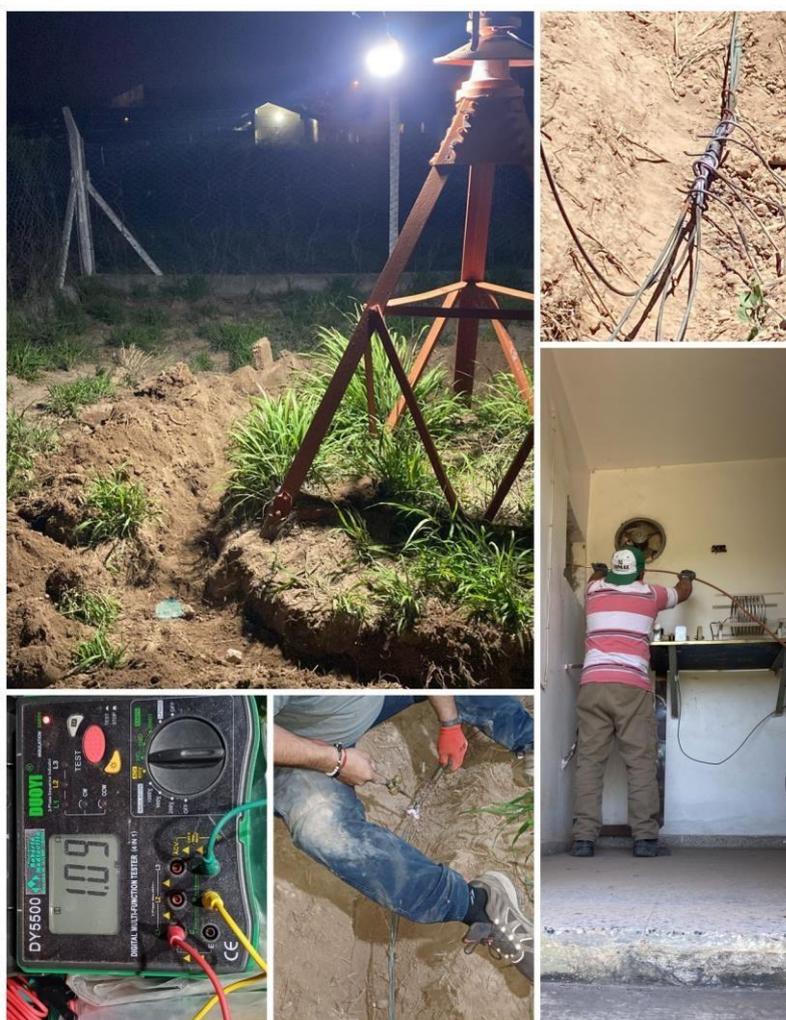
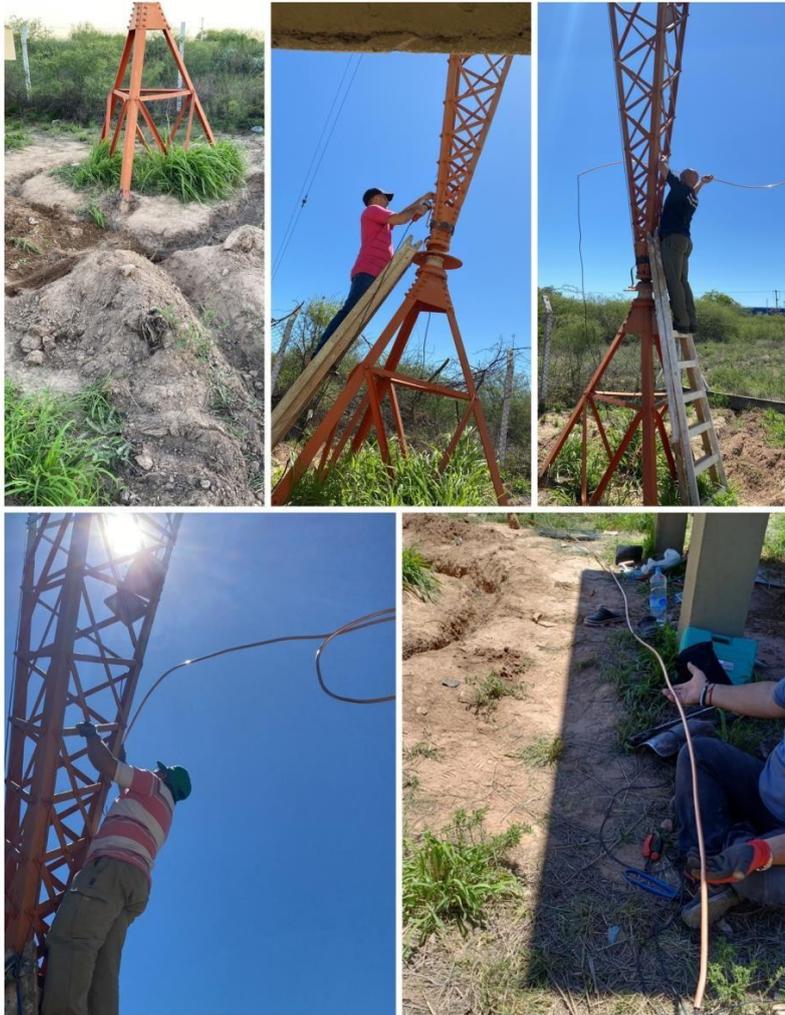
- El balizamiento no pudo ser puesto en funcionamiento debido a que el transformador de aislación se encuentra en corto en su etapa primaria.
- Se restituyeron artefactos de luminaria en la zona (robados); para un mejor control del personal de la emisora y de seguridad.

- Se colocó una línea de salida de RF desde la ATU hasta la antena utilizando un caño (8mts) de CU de ½" 0.8mm; soldados en sus extremos mediante varillas de plata.

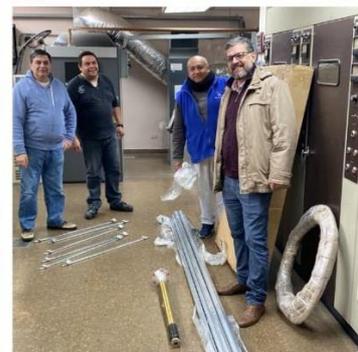
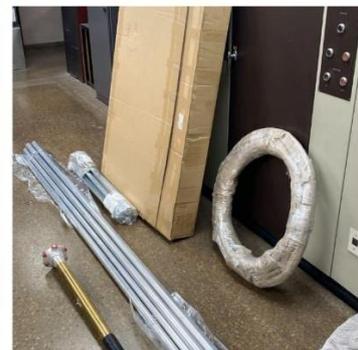
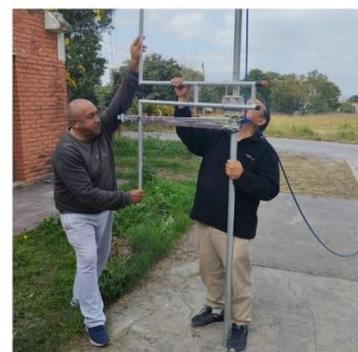
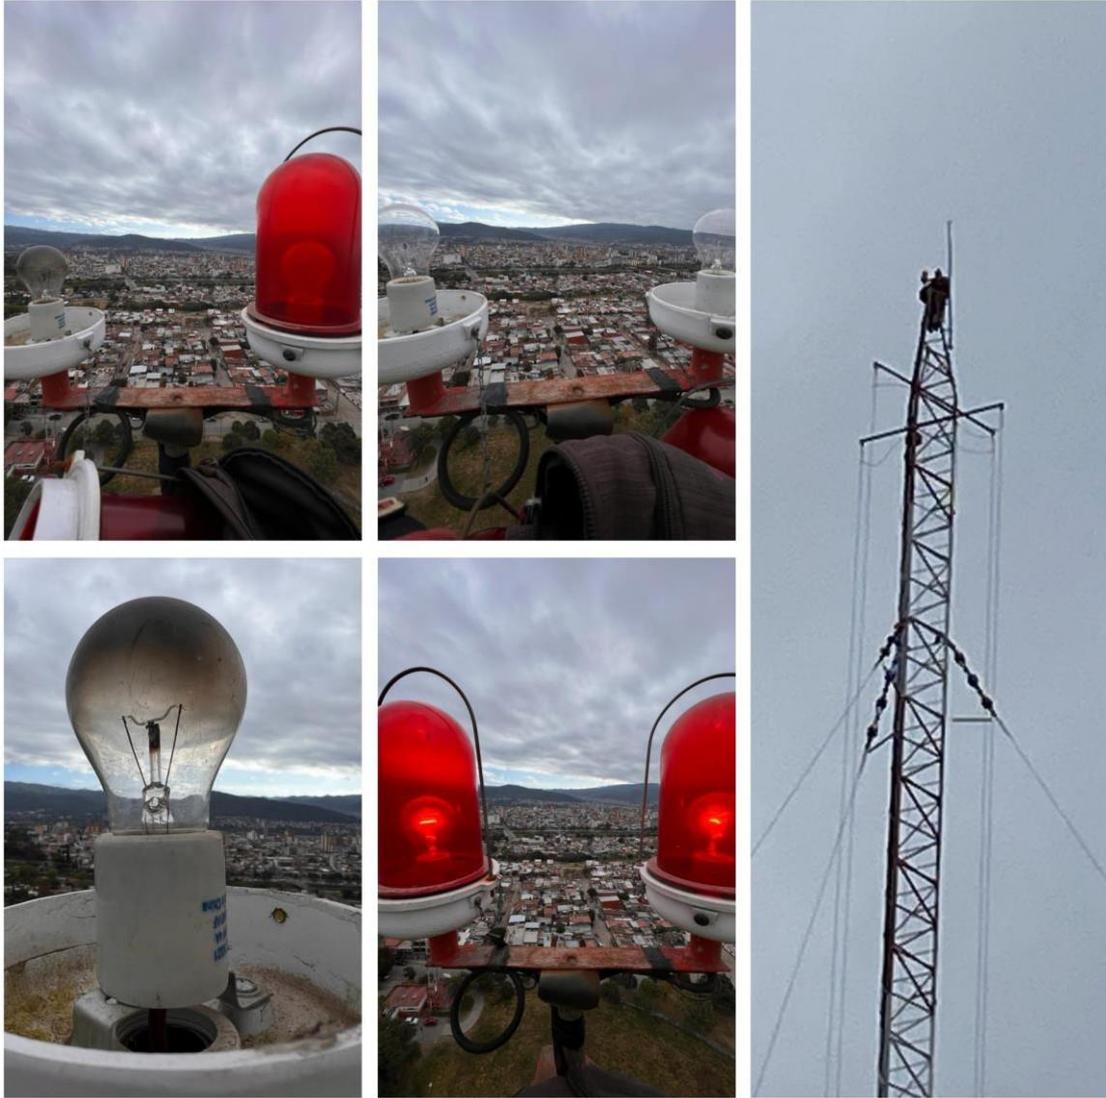
Se realizaron todos los trabajos previstos. El transmisor principal de FM quedo funcionando estable en una potencia directa de 2,5kw.

- Instalación de una suma de 6 dipolos (recientemente adquiridos) para 3,5kw de potencia.
- Puesta en marcha del transmisor RVR en 2,5kw.

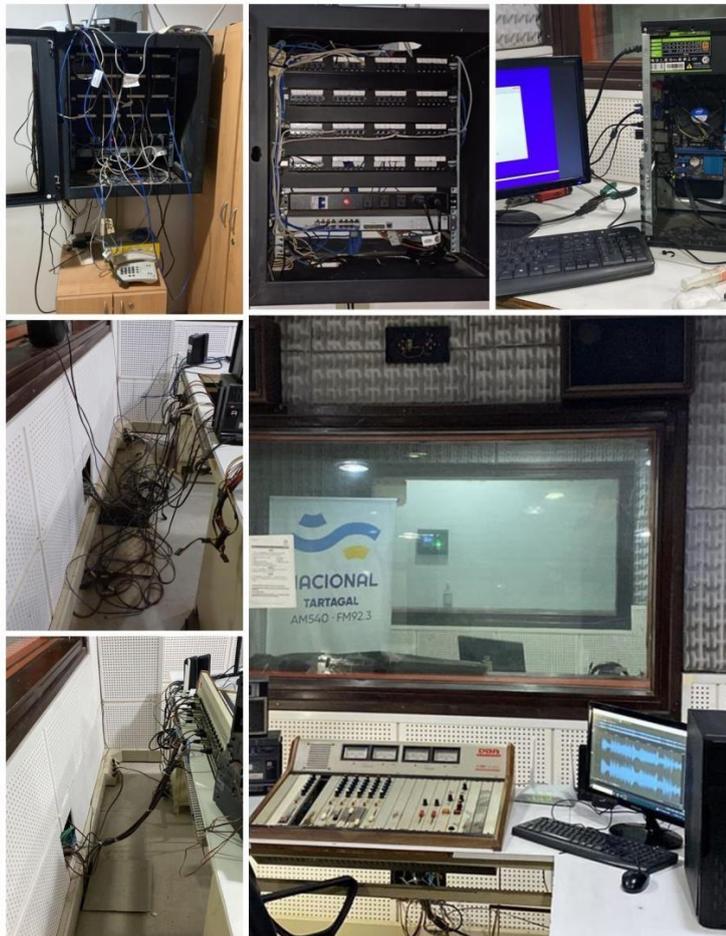
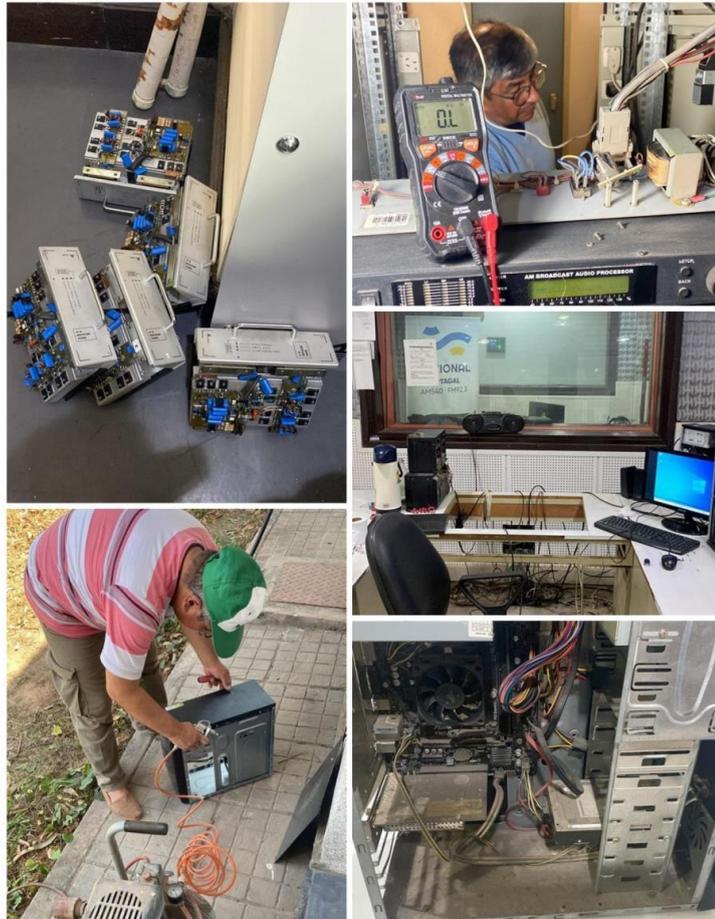
- Se realizó la evaluación técnica y posterior reparación de siete (7) de los ocho (8) módulos de potencia existentes, ya que uno (1) de ellos se encuentra totalmente quemado e inservible para el funcionamiento del transmisor Adema de 10kw.

- El transmisor queda funcionando en 5kw de potencia, sin acusar ROE.
- Durante la evaluación técnica de los equipos se constató una falla en la unidad de cambio de transmisores a la antena, debiendo dejar desconectada la misma para facilitar la conexión manualmente. Se toma nota para el reemplazo de los accesorios en falla,
- se realizó la medición de la resistencia de puesta a tierra, determinando excelentes valores para la zona.
- En el rack de datos se realizó un reordenamiento de cables tanto de la red local como los telefónicos.
- Se puso en valor la mesa de control de la señal de AM; y se repararon 2 computadoras que se encontraban fuera de servicio. Las mismas fueron dispuestas para el control de aire de AM y para la producción, grabación y edición de programas.
- El balizamiento se encuentra funcionando correctamente.

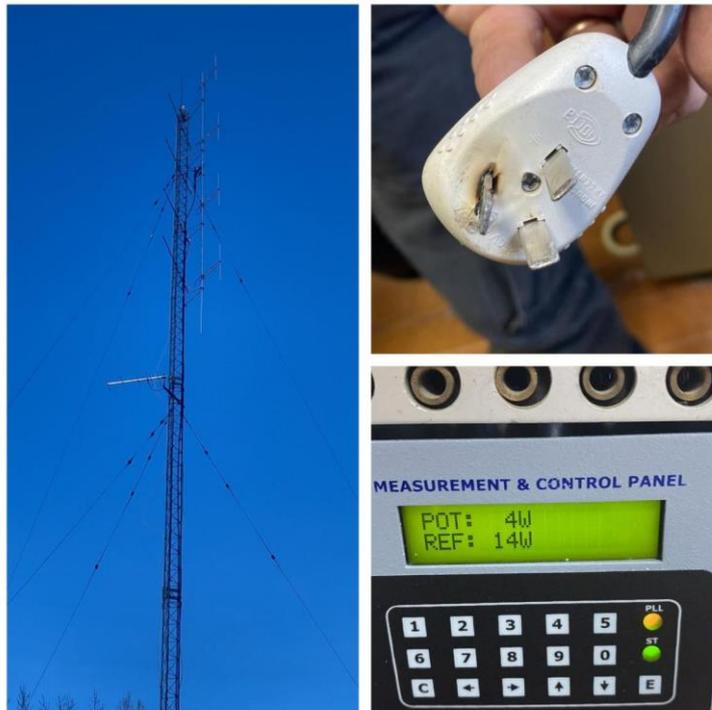
Se reemplazó ficha de alimentación de transmisor Edinec de 1kw recalentada y “soldada” a la toma corriente en donde se encontraba conectada. Además, se instaló el transporte de programas reparado, previa reparación del cable de antena, ya que al momento de conectar acusaba ROE.
